Briefrapportage

Datum: 23 januari 2018
Uw kenmerk:
Ons kenmerk: 170016

Betreft: Hydrologisch en sporttechnisch onderzoek hockey/korfbalveld
te Winsum

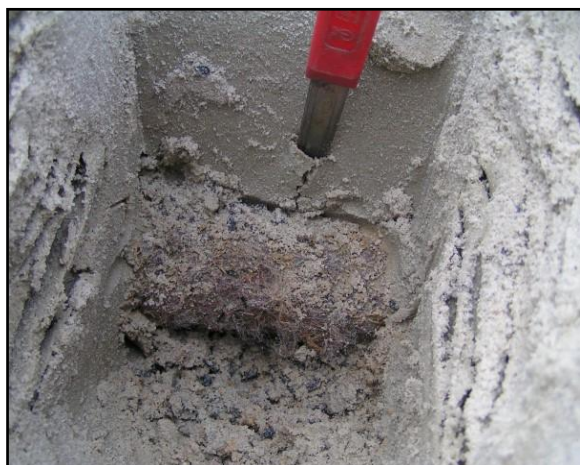
Met name ter plaatse van boring 2 is roestneerslag rondom de drain aangetroffen. De PP-omhulling was in redelijke tot goede staat en de ontwatering van de drains werkte naar behoren in de veldconstructie. Verkleuringen, inspoelingslenzen en roestneerslag zijn met uitzondering van boorlocatie 2 niet noemenswaardig aangetroffen bij het inspecteren van de veldconstructie.

Roestneerslag vormt naar verwachting geen aanleiding in het mindere functioneren van de waterhuishouding. Het drainagestelsel voert namelijk met name neerslag af uit de veldconstructie en geen kwelwater vanuit diepere bodemlagen.

3. Drain tpu boring 2

van water uit de veldconstructie wordt gerealiseerd. Roestneerslag in en rondom de drains wordt hierbij voorkomen door de zuigdrains permanent onder water te houden.

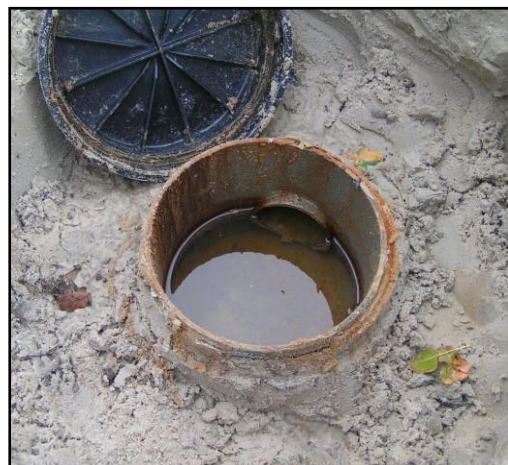
In de controleputten zijn geen zand- en vuilvangen aanwezig.

4. Drainput zo-hoek veld

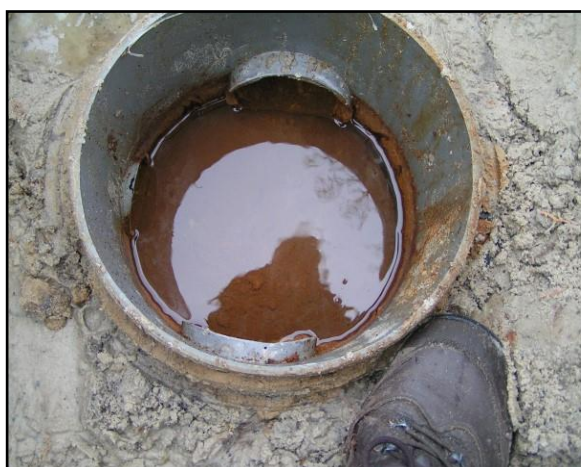
5. Drainput zw-hoek veld

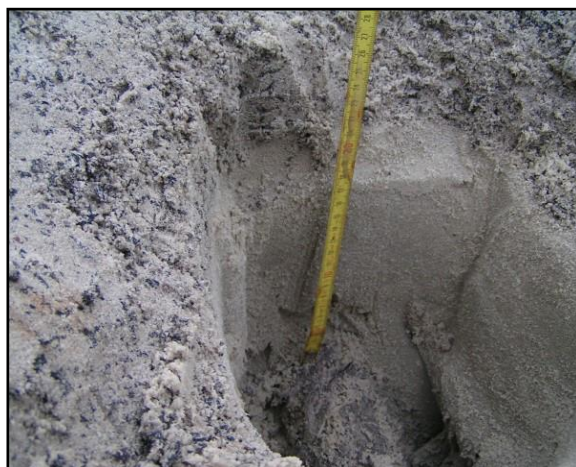
6. Drain tpu boring 3

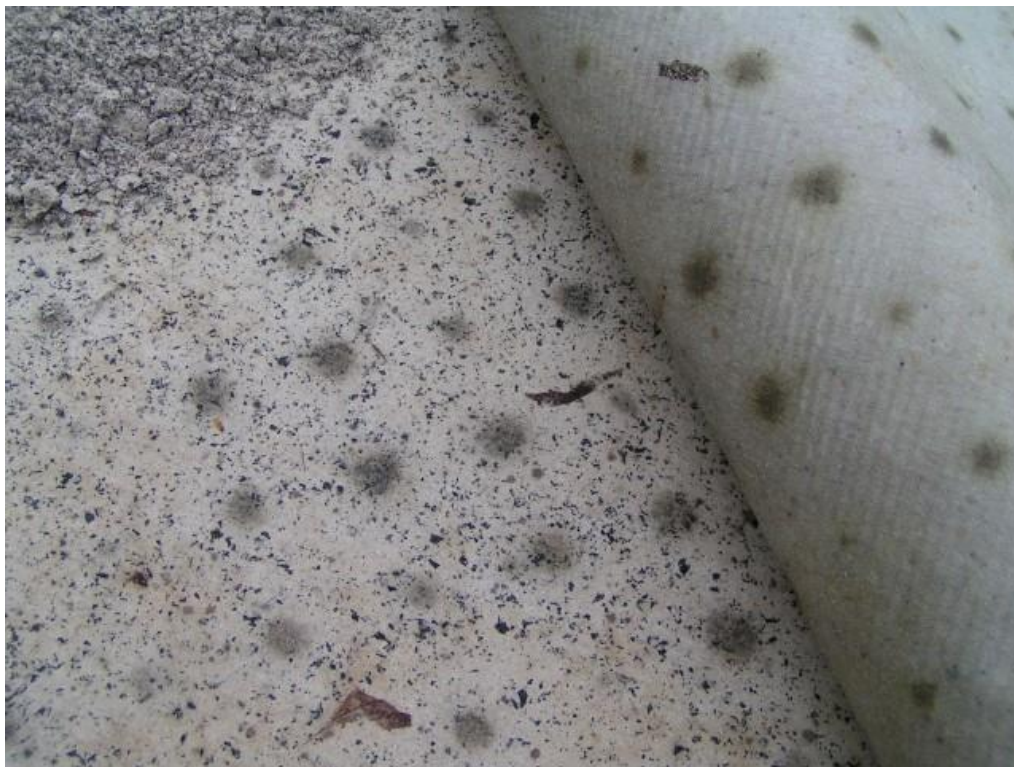
Mede vanwege de omstaande bomen 3-zijdig rondom het veld is er sprake van een vervuiling van de kunstgras mat. De infiltratiecapaciteit van de mat zal daardoor in de tijd afnemen. Uit de foto's 9 en 10 in bijlage 4 is de neerslag van bladresten e.d. in de perforatiegaten van de mat zichtbaar.

Foto 15: vervuilde perforaties in geovlies en sporttechnische laag zo-hoek veld

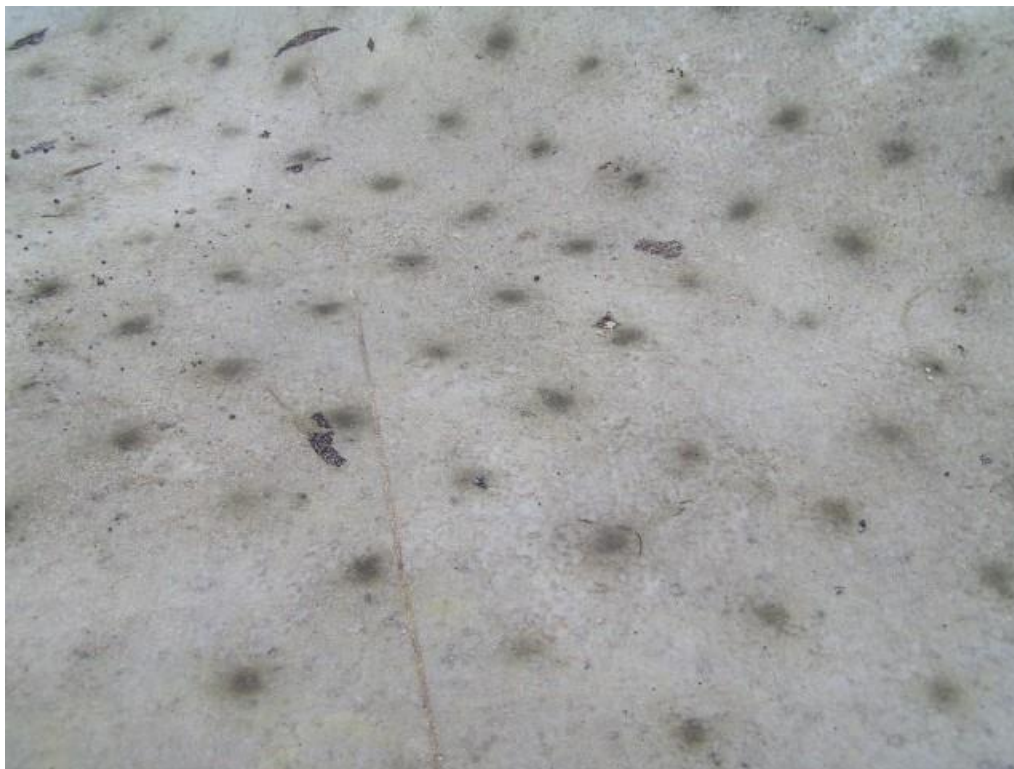
Foto 16: vervuilde perforaties in geovlies en sporttechnische laag no-hoek veld
