## Briefrapportage

Datum: 23 januari 2018  
Uw kenmerk:  
Ons kenmerk: 170016

Betreft: Hydrologisch en sporttechnisch onderzoek hockey/korfbalveld  
te Winsum

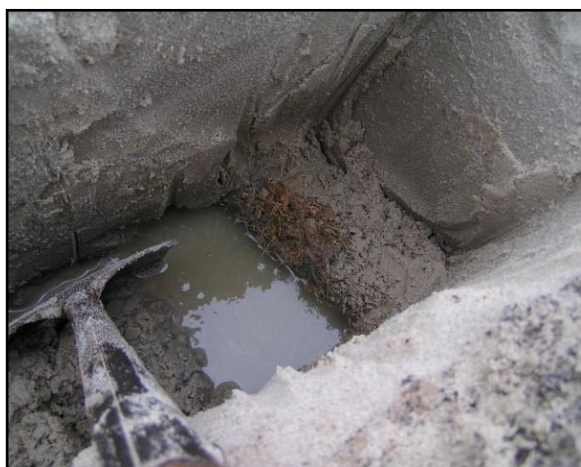
1. Boring 1 zandonderbouw

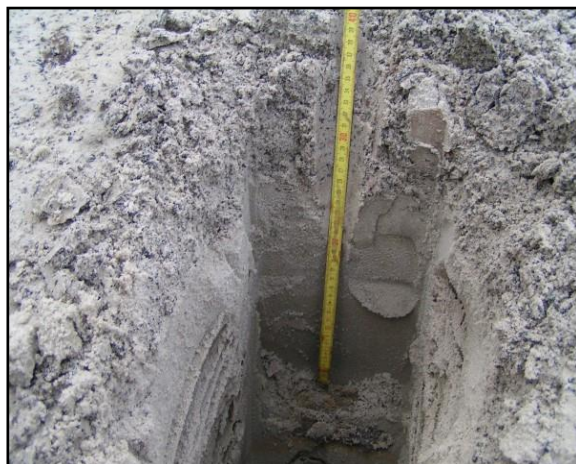
2. Boring 2 sportt laag en zandonderbouw

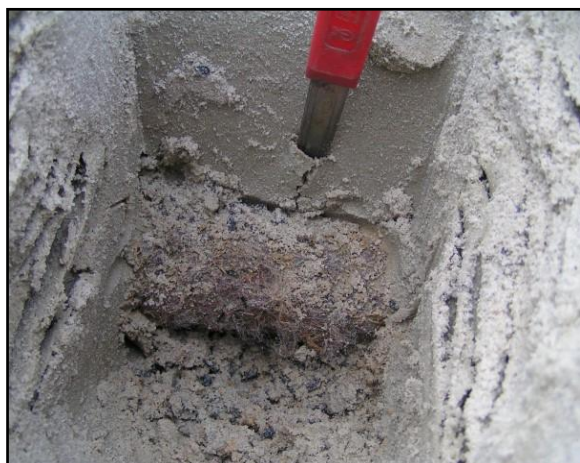
Met name ter plaatse van boring 2 is roestneerslag rondom de drain aangetroffen. De PP-omhulling was in redelijke tot goede staat en de ontwatering van de drains werkte naar behoren in de veldconstructie. Verkleuringen, inspoelingslenzen en roestneerslag zijn met uitzondering van boorlocatie 2 niet noemenswaardig aangetroffen bij het inspecteren van de veldconstructie.

3. Drain tpu boring 2

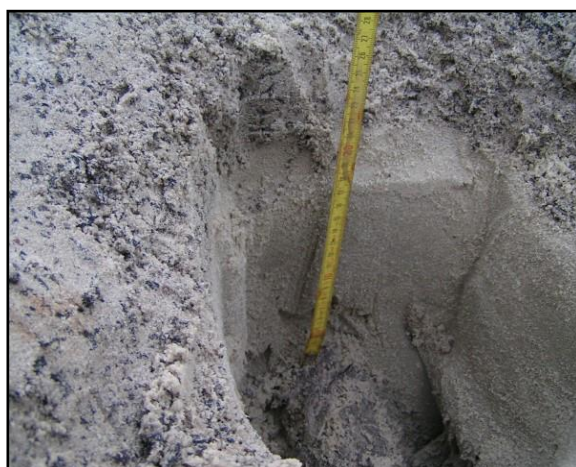
6. Drain tpu boring 3

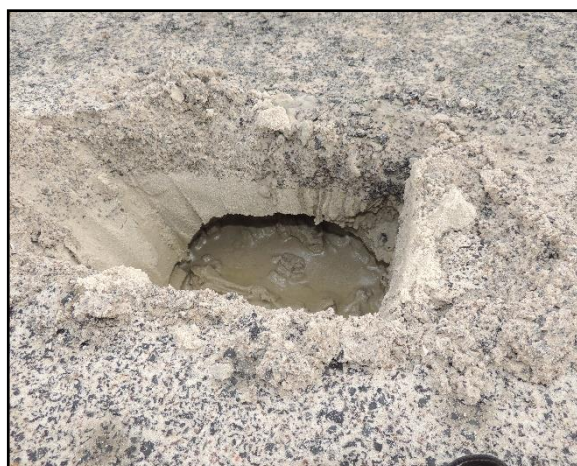
4. Ondanks een goed M50-cijfer van 210  $\mu\text{m}$  is een zone met veel vochtbindend vermogen aangetroffen tussen ca 0,20 en 0,45 m –maaiveld. Mogelijk is de zandonderbouw aangebracht onder natte omstandigheden. Dit beeld wordt mede versterkt door de infiltrometerproeven waarmee doorlatendheden zijn gemeten van 6 m/etm voor de zandonderbouw. De waterdoorlatendheid van de ietwat vervuilde kunstgrasmat is afgeleid op 17 m/etm. Glauconiet achtige verschijnselen zijn bij de inspectie en de infiltratieproeven niet waargenomen. Het water infiltreert door de mat eerst naar de basis van de veldconstructie en stroomt dan horizontaal af. Op de foto's 10 en 12 in bijlage 7 is dit zichtbaar;

10. Verzadigde zandonderbouw na proef locatie 2

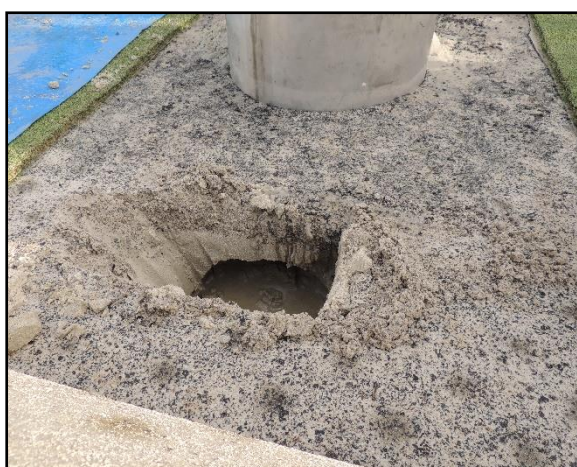
12. Verzadigde zandonderbouw na proef locatie 1

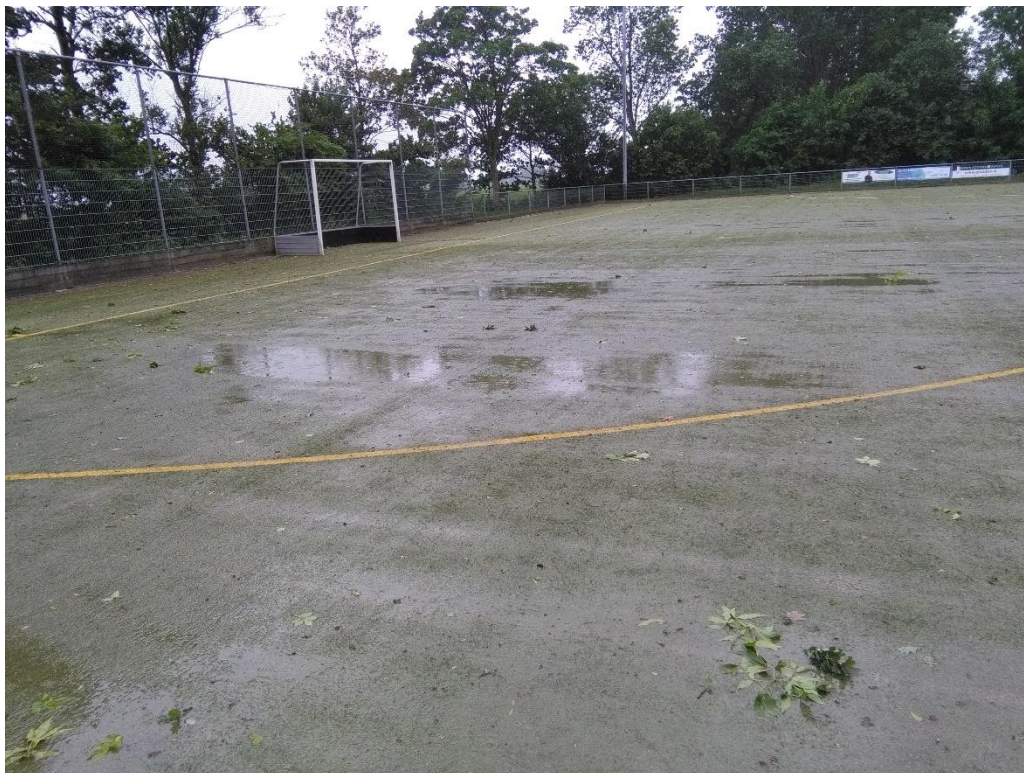
Uit de foto's 13 en 14 in bijlage 7 (bron: gemeente) is zichtbaar dat bij neerslagrijke omstandigheden plasvorming optreedt.

Foto 13: ervaren wateroverlast

Geadviseerd wordt om bij een eerstvolgende vervanging van de kunstgras mat een aanvullend drainagestelsel aan te brengen in de huidige veldconstructie. Dit stelsel dient op 0,65 à 0,75 m –peil veld verdiept in de veldconstructie te worden aangebracht gecentreerd tussen de bestaande drains (4 m hoh). De drainsleuven dienen daarbij in dezelfde werkgang met drainzand (M50-cijfer  $>250 \mu\text{m}$ ) te worden gevuld. Daarbij dienen de verzamelleiding en het lozingspunt te worden verdiept tot tenminste 0,10 m beneden de basis van de veldconstructie. Met deze werkwijze dient de veldconstructie volledig te worden ontwaterd, waardoor een optimale bergings- en infiltratiecapaciteit ontstaat en een sterk verbeterde afvoer

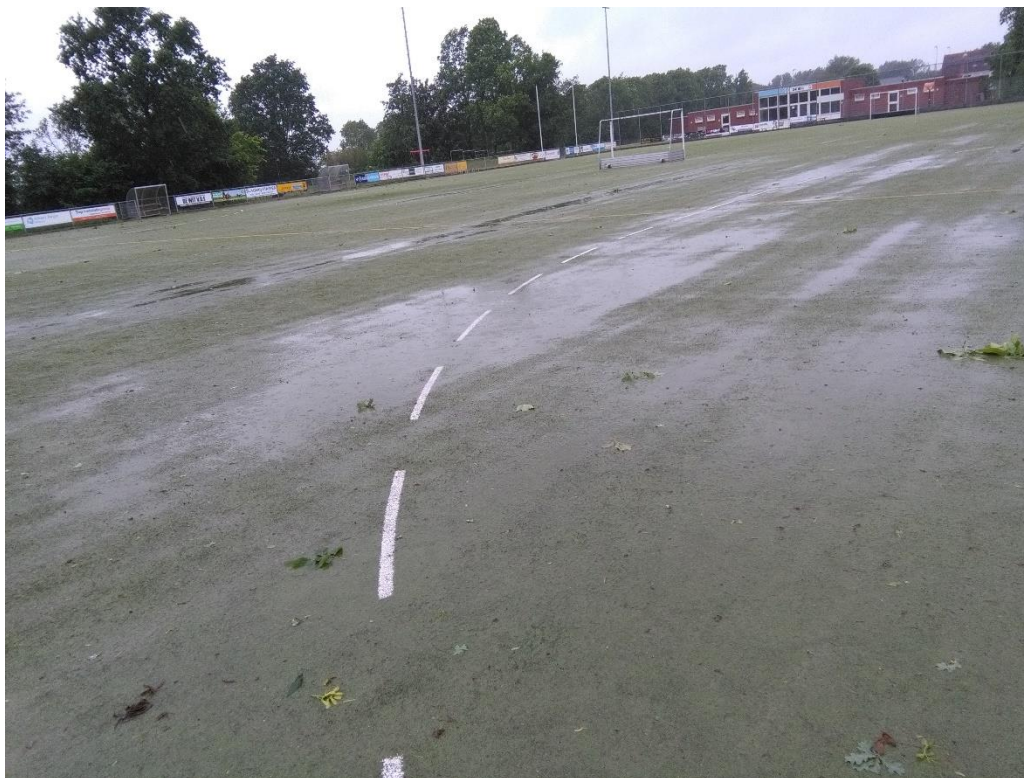
Foto 14: ervaren wateroverlast

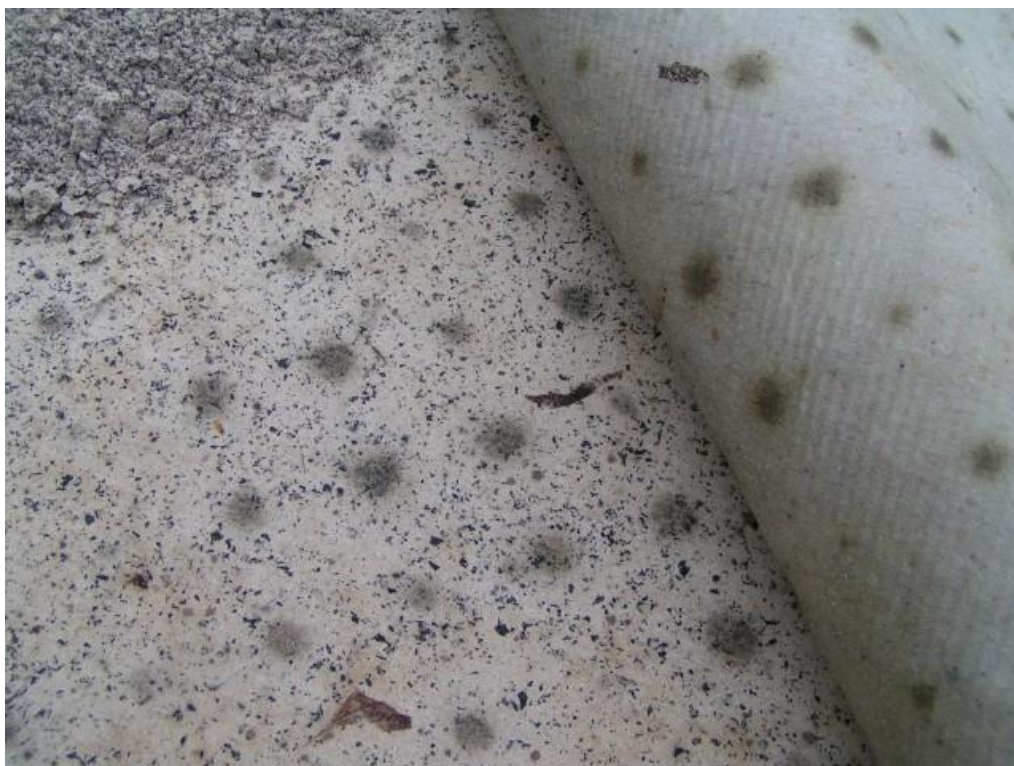
Mede vanwege de omstaande bomen 3-zijdig rondom het veld is er sprake van een vervuiling van de kunstgras mat. De infiltratiecapaciteit van de mat zal daardoor in de tijd afnemen. Uit de foto's 9 en 10 in bijlage 4 is de neerslag van bladresten e.d. in de perforatiegaten van de mat zichtbaar.

Foto 15: vervuilde perforaties in geovlies en sporttechnische laag zo-hoek veld

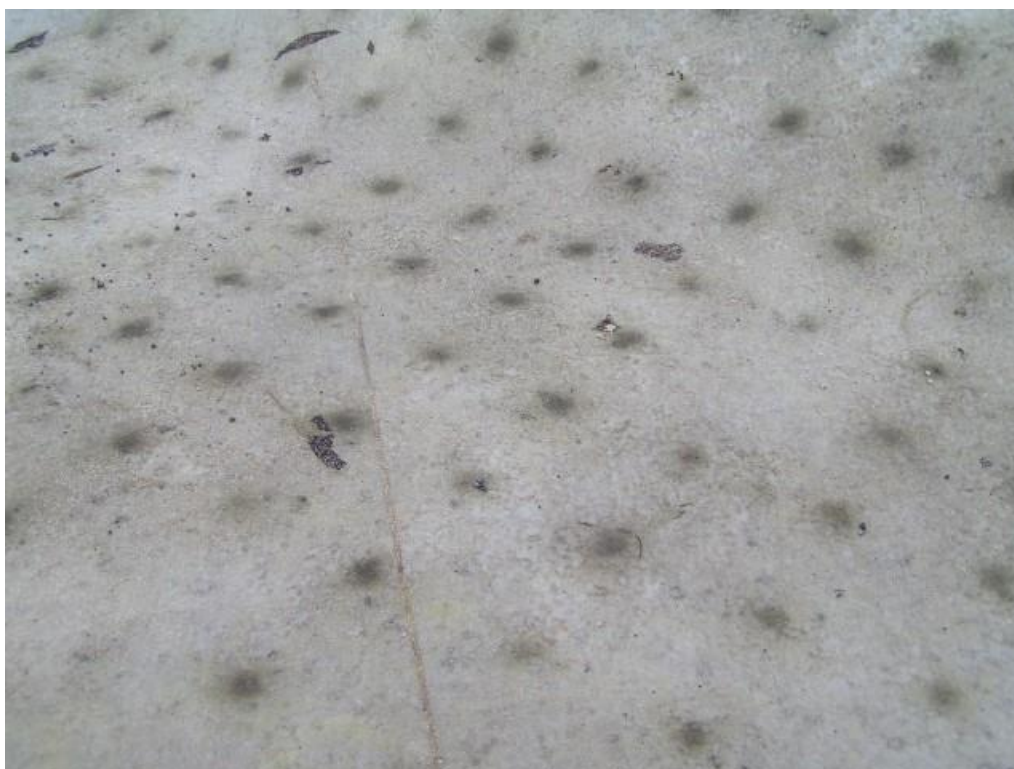
Foto 16: vervuilde perforaties in geovlies en sporttechnische laag no-hoek veld

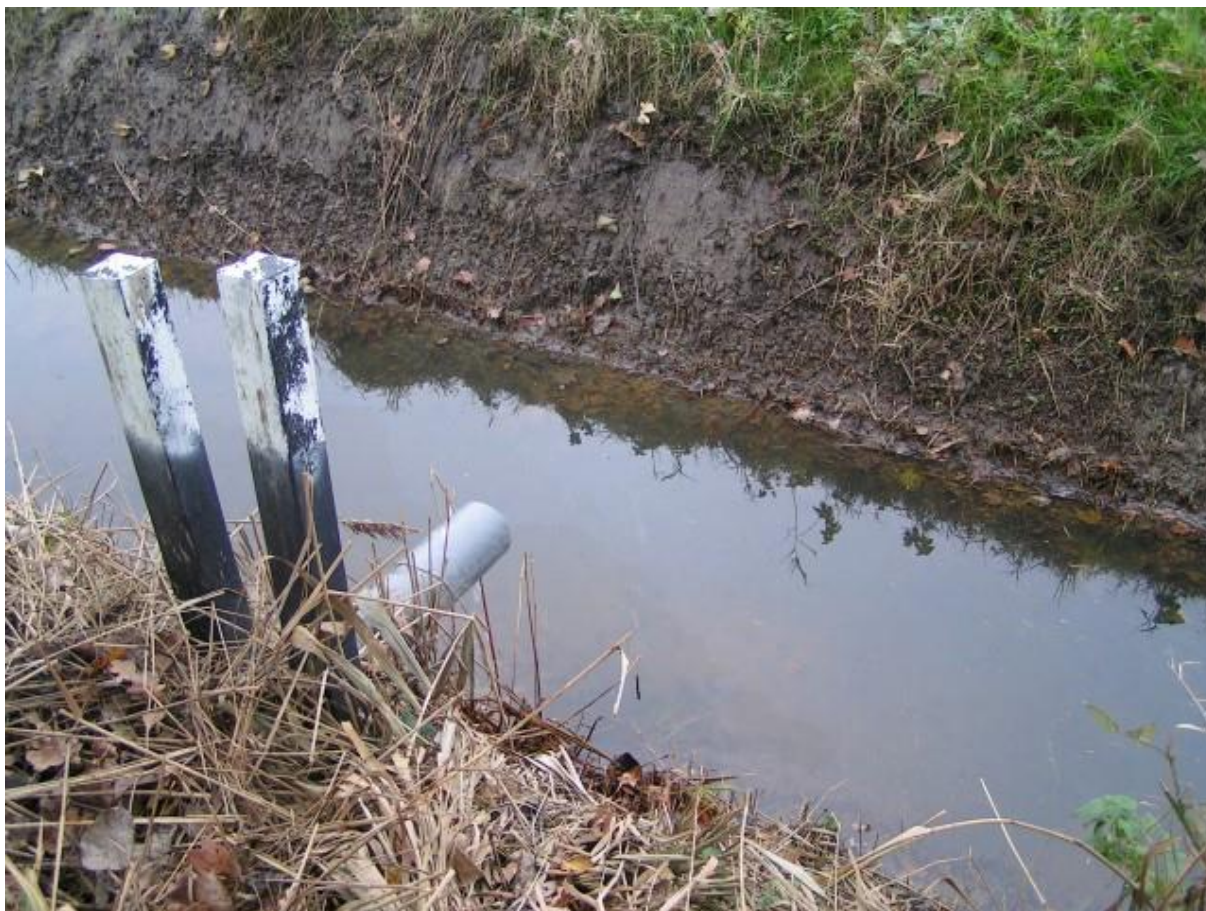
De verzamelleiding loost op een niveau van circa 1,0 m boven het heersende open waterpeil in de zuidwestelijk aanliggende sloot (zie foto 11 in bijlage 7).

Foto 17: Lozingspunt op watergang in zw-hoek veld
