Bomen Effect Analyse

Ontwikkellocatie Zadelmakerij te Winsum

Rapportnr. 230702

Versie 1.0 6 oktober 2023

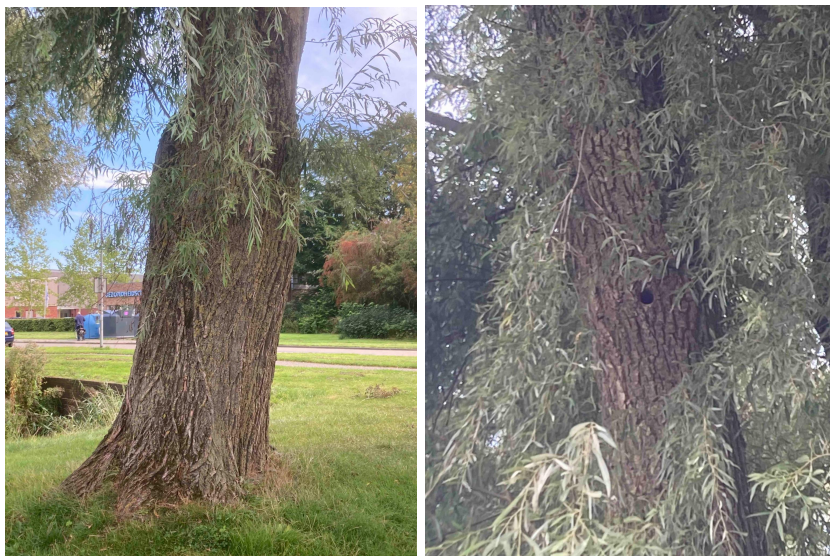
1. *Schietwilg*

Aan de voorzijde van de huidige school staat één van de meer opvallende (half-)solitaire bomen op de locatie. De boom heeft vrijwel de (ter plaatse verwachte) eindgrootte bereikt. Hoewel de boom in de basis gezond is, zijn er wel enkele technische aanmerkingen:

- Meerstammige kroon. De kroon is vanaf ca. 3 meter boven maaiveld meerstammig (dit is in de basis geen gebrek). Echter daaronder is als gevolg daarvan een plakoksel in de stam aanwezig (afbeelding hieronder, de ovale verbreding in de stam is een vooraanzicht van de plakoksel) die bij een zware belasting op de kroon een klein maar verhoogd risico op uitbreken kent;
- Potentiële inrotting in één gesteltak (zichtbaar aan spreekw-/spechtenest);

- soort gevoelig voor tak- en kroonbreuk bij deze omvang;
- pionierboom / hoge groeisnelheid, ruimtelijk relatief snel vervangbaar;
- het feit dat enkele technische mankementen aanwezig zijn (met kleine kans op technisch falen maar aanmerkelijk effect);
- de boom nadert het begin van zijn eindfase, de beheerkosten beginnen toe te nemen en de kans op technisch falen ook.

Hoewel de boom nog enkele decennia in de huidige vorm kan blijven staan, is het niet onlogisch de ruimtelijke ontwikkeling te gebruiken als moment voor boombeheer of zelfs vernieuwing.

Innemen van de kroon of het plaatsen van kroonankers kan een oplossing vormen voor de gebreken en veiligheid. Innemen raden we af, de zaagwonden zullen bij de omvang van deze wilg gaan inrotten, de beheerkosten zullen fors toenemen (periodiek afnemen opschot) en het innemen is hiermee vaak een tijdelijk uitstel van kap.

Dit effect valt enigszins te mitigeren door grondverbetering / boomspiegel verruimen. Voor boomnummer 1 raden we sowieso beheermaatregelen aan (nadere inspectie en evt. ankers plaatsen, buiten scope van de BEA).

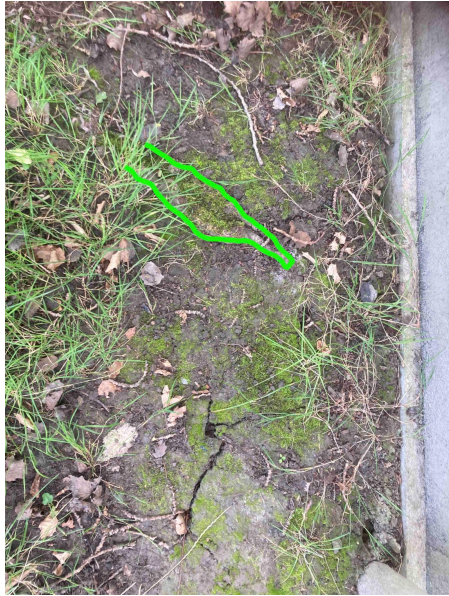
Dit is wellicht de meest beeldbepalende boom ter plaatse. De boom is vanaf maaiveld naar boven technisch goed. Populier wortelt over het algemeen krachtig, breeduit en betrekkelijk ondiep. Dit heeft voor deze populier ertoe geleid dat een deel van de beworteling tegen (en mogelijk onder of in de fundering van) het huidige schoolgebouw is gaan groeien. Bij het gebouw is sprake van grondscheuring rond opkomende wortels aan de zuidwestelijke zijde van de boom (een relatie met de zuidwesterstorm 'Poly' van juli 2023 is denkbaar, maar krimp t.g.v. vocht/droogte ook).

Afbeelding: ratelpopulier, steunwortels aan maaiveld ter plaatse van bebouwing (groen gemarkeerd), grondscheuring.

Het wortelgestel en de boom maken voor de stabiliteit gebruik van het bestaande gebouw. Dat gebouw zal verwijderd worden. Het is dan onverstandig deze boom (in de huidige vorm/hoogte) te handhaven.

Zoals eerder beschreven is m.n. de aanwezige populier een knelpunt voor sloop-/nieuwbouw. De boom gebruikt de huidige bebouwing voor stabiliteit.

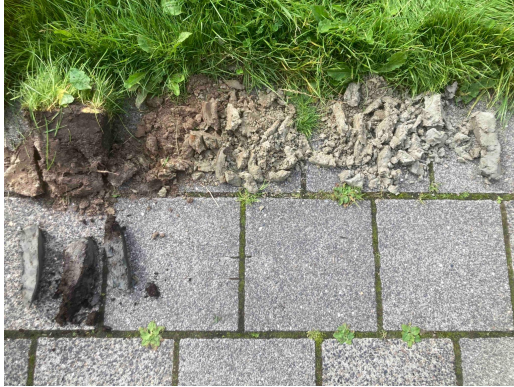
Boring 1: bodemkundige beschrijvingen

Foto links: boring 1. Een zeer dunne teellaag op (verwerkte) zavel op lichte klei. GLG is relatief hoog en bomen wortelen hier ondiep.

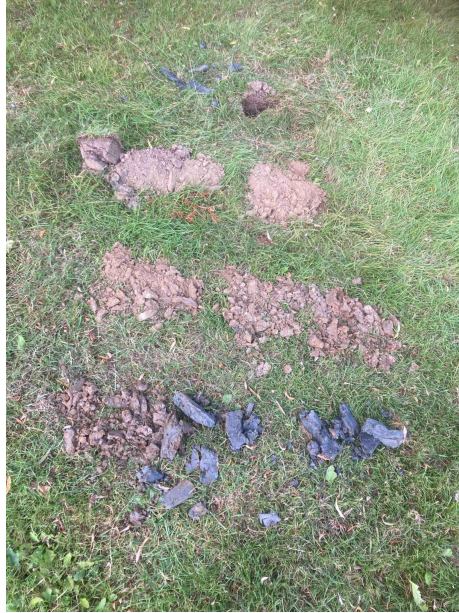
Boring 2: bodemkundige beschrijvingen

Foto rechts: boring 2: Een behoorlijk dikke, ondoordringbare opgebrachte laag zavel op klei. Organisch stof ontbreekt grotendeels, de doorlatendheid voor water en gassen is gering en de cultuurtechnische eigenschappen zijn slecht.

Kansen voor bestaande én toekomstige groenstructuren zien we vooral in het verbeteren van de cultuurtechnische bodemkwaliteit en herplant. Grond zoals die ter plaatse van boring 2 is voor nieuwe aanplant ongeschikt en biedt een suboptimale standplaats voor groei.

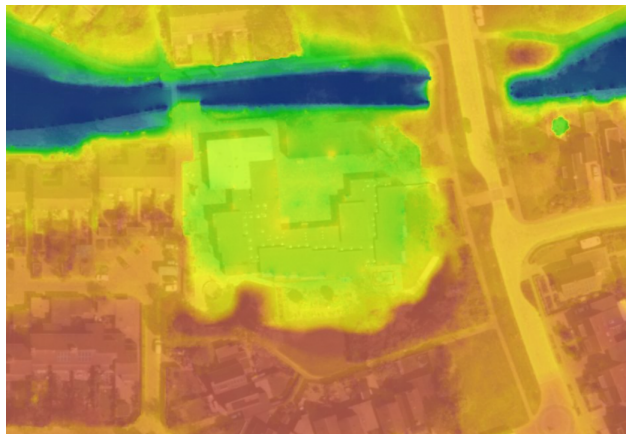
Voor wat betreft de ruimtelijke locatiekenmerken is het meest opvallend de sterke wisseling in maaiveld op de locatie. De buitenranden van de locatie zijn circa 0,5 à 1,0 meter hoger dan de huidige schoolpleinen en bebouwing. De bovenste grondlagen wisselen qua bodemopbouw per positie sterk, en de ontwateringsdiepte ('grondwaterstand') per boom ook. Ter verduidelijking is onderstaand de locatie op hoogtekaart weergegeven.

Afbeelding: Hoogtekaart (AHN4 DTM - dynamisch) op luchtfoto. Op locatie is ca. 1 meter terreinhoogteverschil.

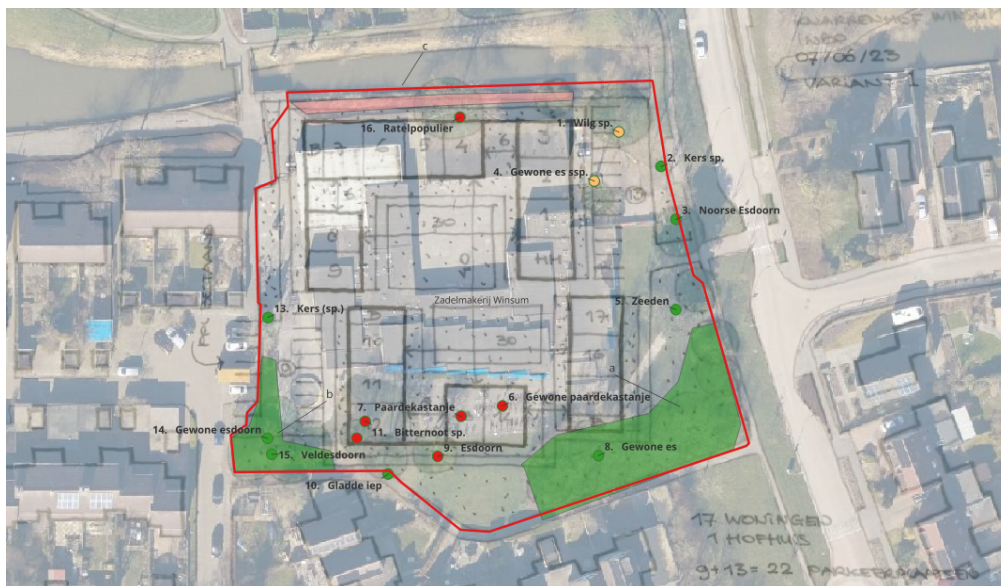
Afbeelding: uitsnede kaart behoud

Boomnummers 6, 7, 9, 11, 12 en 16 (rood gemarkeerd) zijn aanwezig ter plaatse van beoogde bebouwing. In de drie ontwerpvarianten die gemaakt zijn is dit het geval. Het plan is op behoud van de bomen niet (redelijkerwijs) te wijzigen

Boomnummers 1 t/m 4, 8 zijn aanwezig nabij bebouwing of in infrastructurele ruimte. Deze bomen zijn mogelijk met planaanpassingen te behouden.

Het bovengronds ruimtegebruik moet dan worden afgestemd op de bomen: parkeerruimtes zullen hiervoor mogelijk op afstand van de boomspiegel moeten worden aangebracht.
