bestemmingsplan Maarweg te
Uithuizen

bestemmingsplan Bijlagen bij de toelichting

Maarweg te Uithuizen

ontwerp 27-03-2019

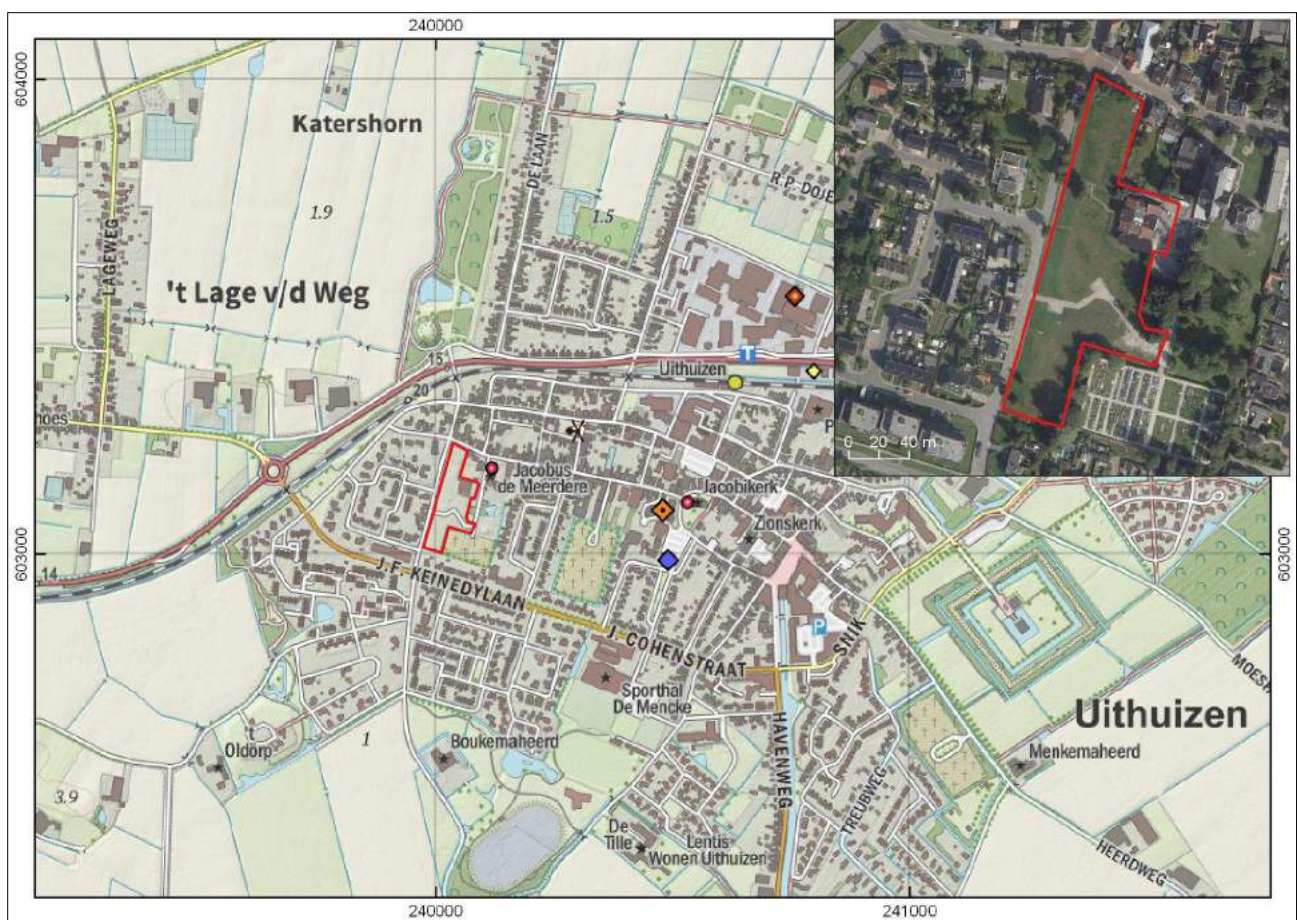
Figuur 1: Topografische kaart van Uithuizen en nabije omgeving. In de inzet is een recente luchtfoto van het plangebied opgenomen (PDOK). Op beide kaarten is de ligging van het plangebied aangegeven met een rode omlijning.

In opdracht van de gemeente Eemsmond, vertegenwoordigd door [REDACTED] is een archeologisch bureauonderzoek uitgevoerd voor een locatie aan de Maarweg in Uithuizen (zie figuur 1). Aanleiding voor dit onderzoek is het voornemen tot herstructurering van deze locatie. Inmiddels zijn 44 huurwoningen gesloopt en binnenkort zal de naastgelegen basisschool eveneens worden afgebroken. De nieuwbouw zal bestaan uit 22 grondgebonden woningen en acht starterswoningen. Het oppervlak van de nieuwbouw is kleiner dan het aanvankelijk bebouwde oppervlak. Voor de resterende ruimte is een parkachtige inrichting beoogd. Om de werkzaamheden te kunnen uitvoeren wordt het bestemmingsplan gewijzigd.
