bestemmingsplan Maarweg te  
Uithuizen

bestemmingsplan Bijlagen bij de toelichting

## **Maarweg te Uithuizen**

ontwerp 27-03-2019

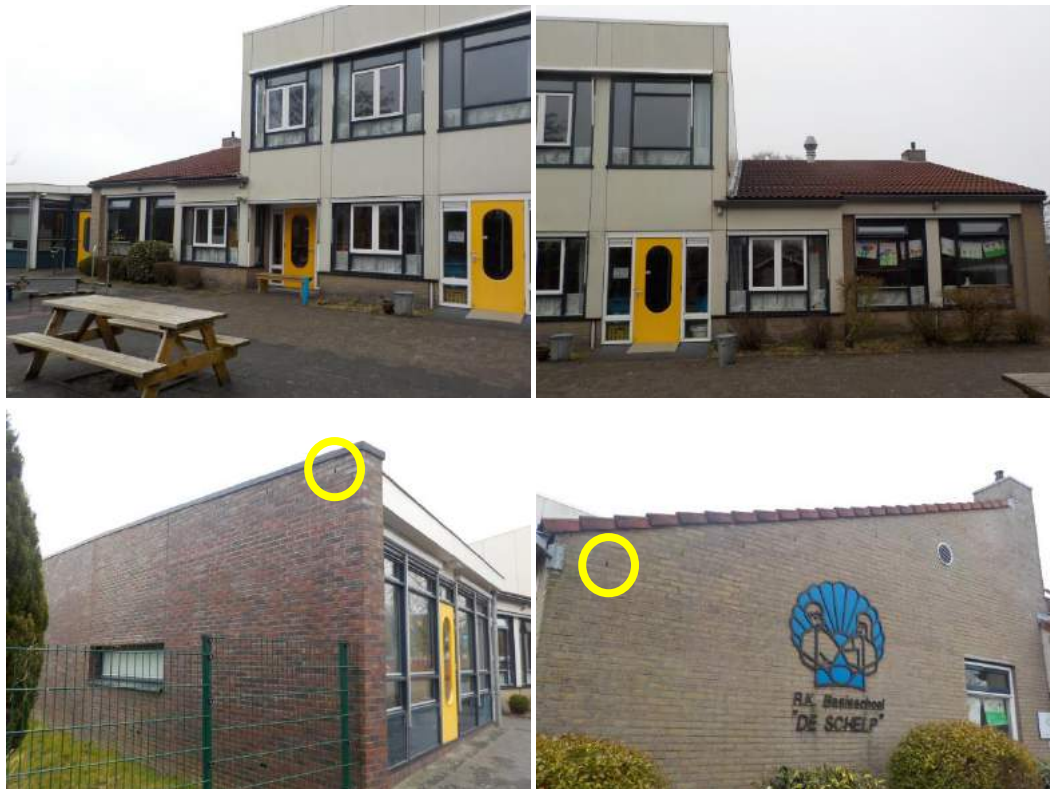
**Foto 1** Impressie van de te slopen school. Boven: met trespap betimmerde middendeel. Onder: kopse kanten van de school met spouwmuur en openstootvoegen gedeelte met aluminium daklijst en een gedeelte met kantpannen die op gevel aansluiten. Bij deze kopse kanten zijn over de gehele lengte open stootvoegen aanwezig (2-3 m hoogte).

Het schoolgebouw is opgebouwd uit stenen muren aan de kopse kanten en is in het middendeel grotendeels afgetimmerd met trespaplatten. Het dak is in het middendeel plat en afgewerkt met een aluminium daklijst. Aan weerszijden van het middendeel zijn lagere delen met een flauw aflopend pannendak aanwezig. Hier zijn aan de kopkanten kantpannen aanwezig die over de stenen gevel vallen. In de muren aan de kopse kanten van de school zijn spouwsgaten aanwezig (Foto 1).

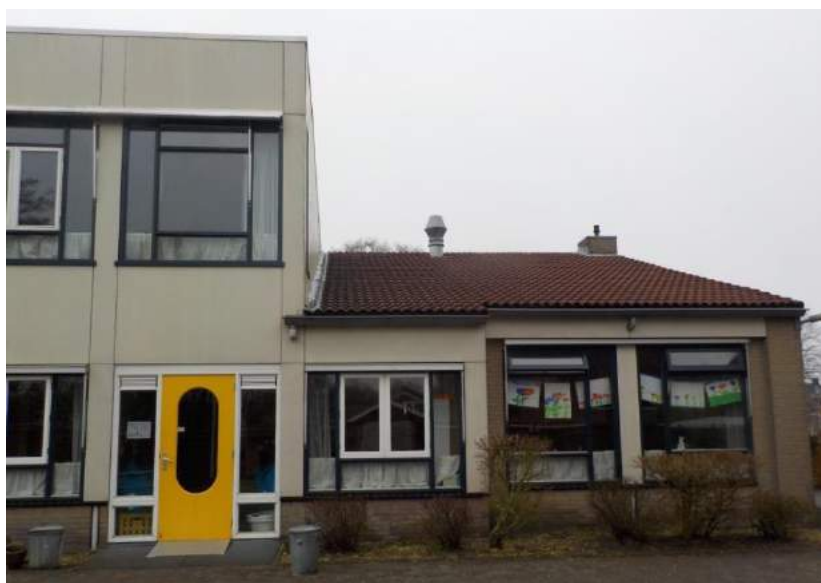
**Foto 2** Het lage deel van het gebouw met pannen dak en dakgoot, biedt geschikte broedplekken voor de huismus.

De aanwezigheid van soorten met jaarrond beschermde nesten in het plangebied kan op basis van de quickscan niet geheel worden uitgesloten. De ruimten onder de pannen zijn geschikt voor huismussen om onder te broeden. Tijdens het veldbezoek zijn geen huismussen gehoord en gezien. Nesten van huismussen zijn hier niet geheel uitgesloten, vanwege de aanwezigheid van een pannendak met goot en ruimten die geschikt zijn als nestplek (Foto 2). Daarnaast is struikgewas in de omgeving als schuilplek. De daken zijn ongeschikt voor gierzwaluwen vanwege het ontbreken van geschikte openingen.

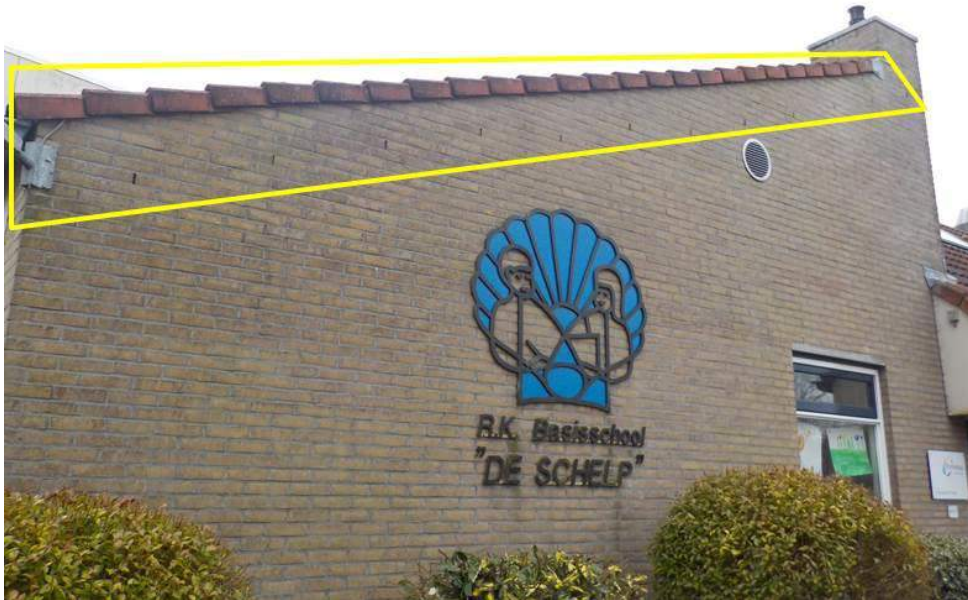
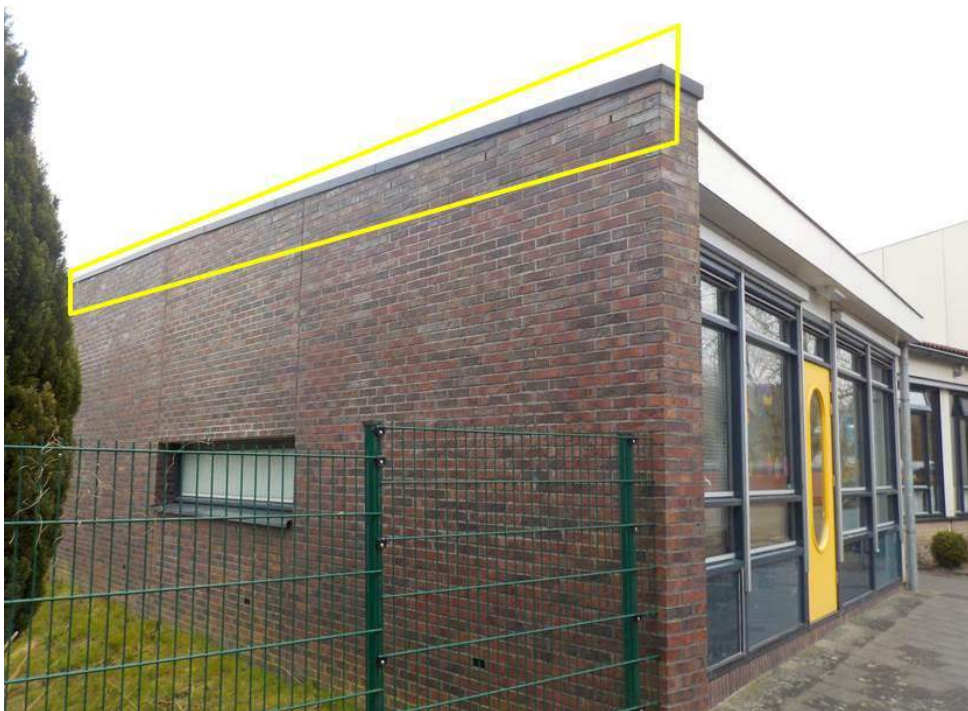
**Foto 3** Geschikte invliegplekken voor vleermuizen zijn ruimten onder kantpannen en open stootvoegen.
