bestemmingsplan Boogplein
Winsum

voorontwerp

gemeente
Het Hogeland

bestemmingsplan Bijlagen bij toelichting

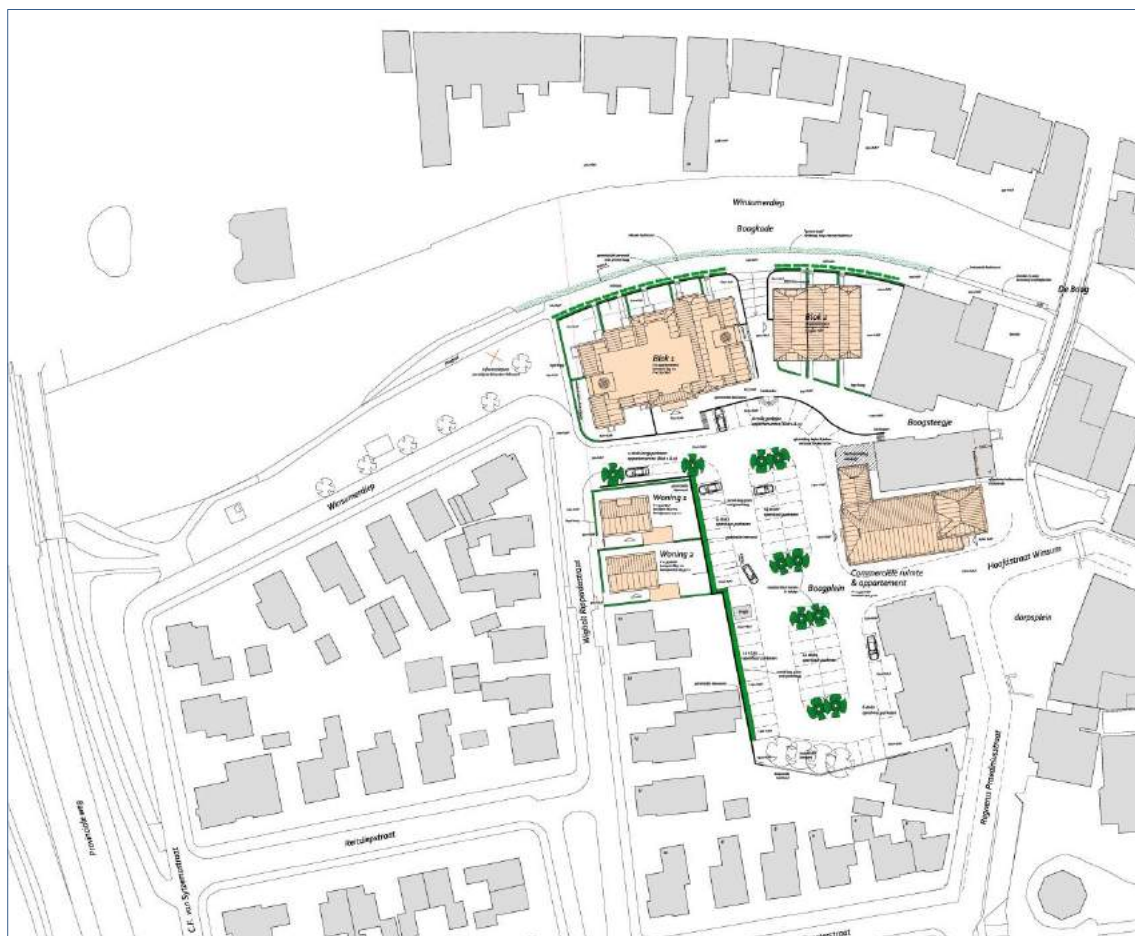
Figuur 1. Locatie Boogplein

Het initiatief heeft betrekking op de locatie gelegen in de nabijheid van het centrum van Winsum en is gelegen aan het Boogplein in de gemeente Het Hogeland. Voor deze locatie worden plannen voorbereid waarbij de realisatie van een aantal woningen en appartementen mogelijk wordt gemaakt. De volgende afbeelding geeft de voorgenomen situering van de te realiseren woningen en appartementen.

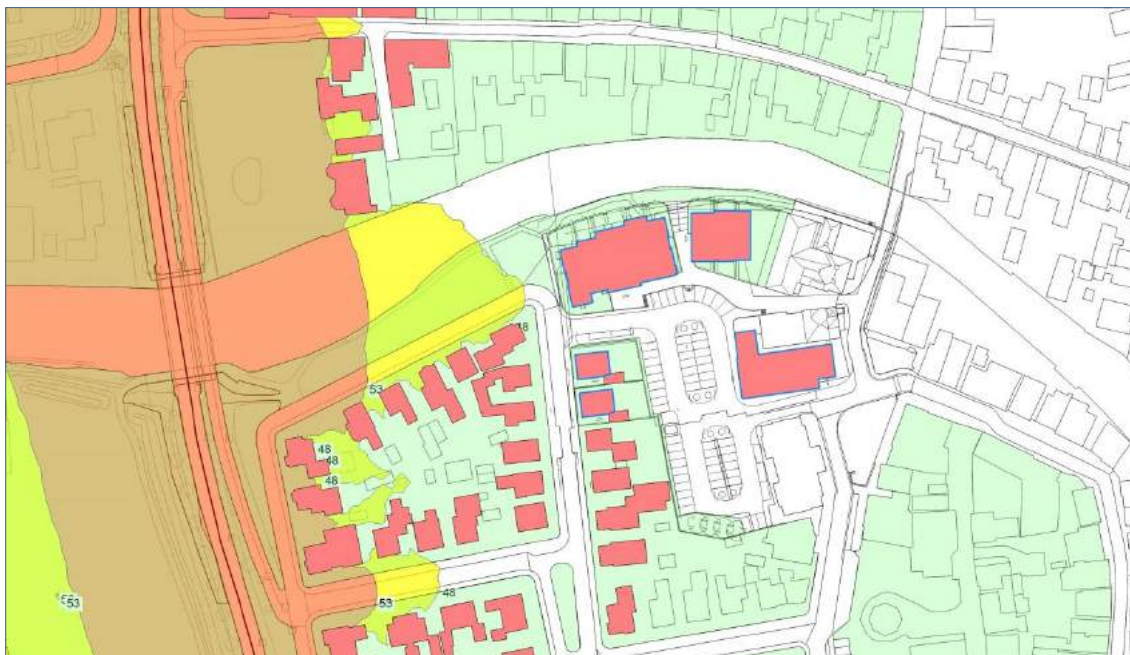
De berekende 48 en 53 dB geluidscontouren op 4,8 en 7,8 m boven het maaiveld ter hoogte van het plangebied zijn weergegeven in bijlage 1 en in onderstaande afbeeldingen. Deze geluidscontouren zijn inclusief de aftrek op grond van artikel 110g Wgh.

Figuur 2.1 48 en 53 dB geluidscontouren 4,8 m hoogte

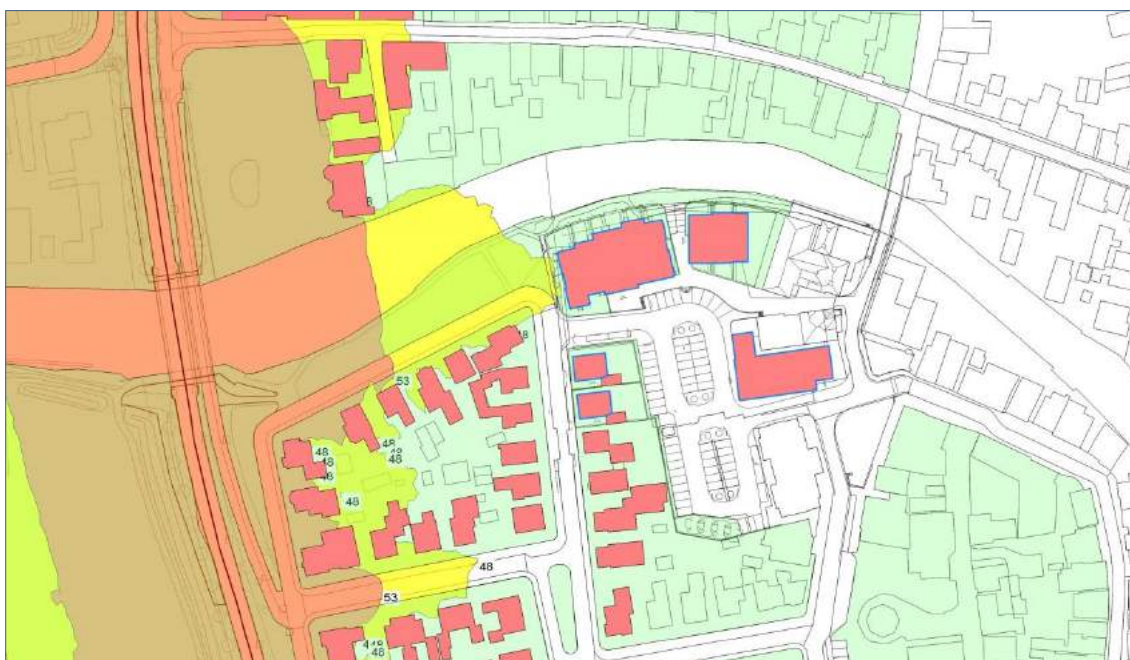
Figuur 3.2 48 en 53 dB geluidscontouren 7,8 m hoogte

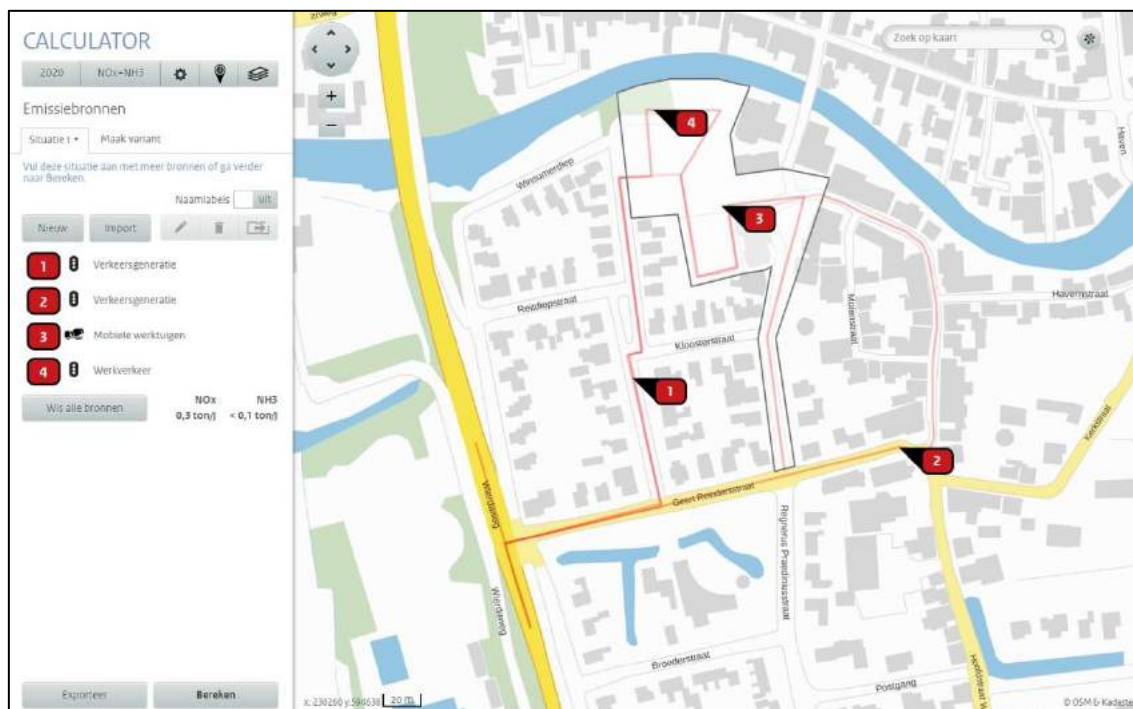
Afbeelding 1 - AERIUS model

De emissie en depositie van het plan zijn bepaald met behulp van het AERIUS pakket (12 februari 2020). Navolgend is van het model een afbeelding opgenomen.

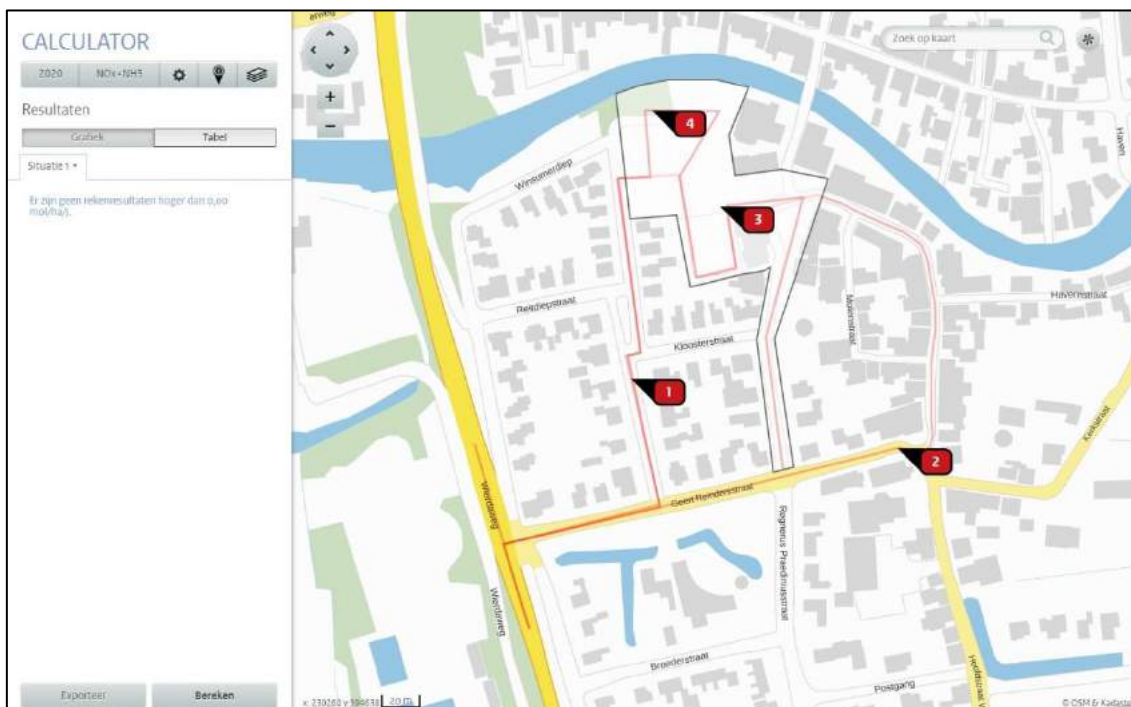
Afbeelding 2 - Rekenresultaat

De berekening met AERIUS genereert een rekenresultaat en een pdf bestand waarin wordt geconstateerd dat er geen stikstofgevoelige Natura 2000-gebieden zijn met een overschrijding van een projectbijdrage van meer dan 0,00 mol N/ha/jaar. Dit pdf bestand is als bijlage opgenomen.

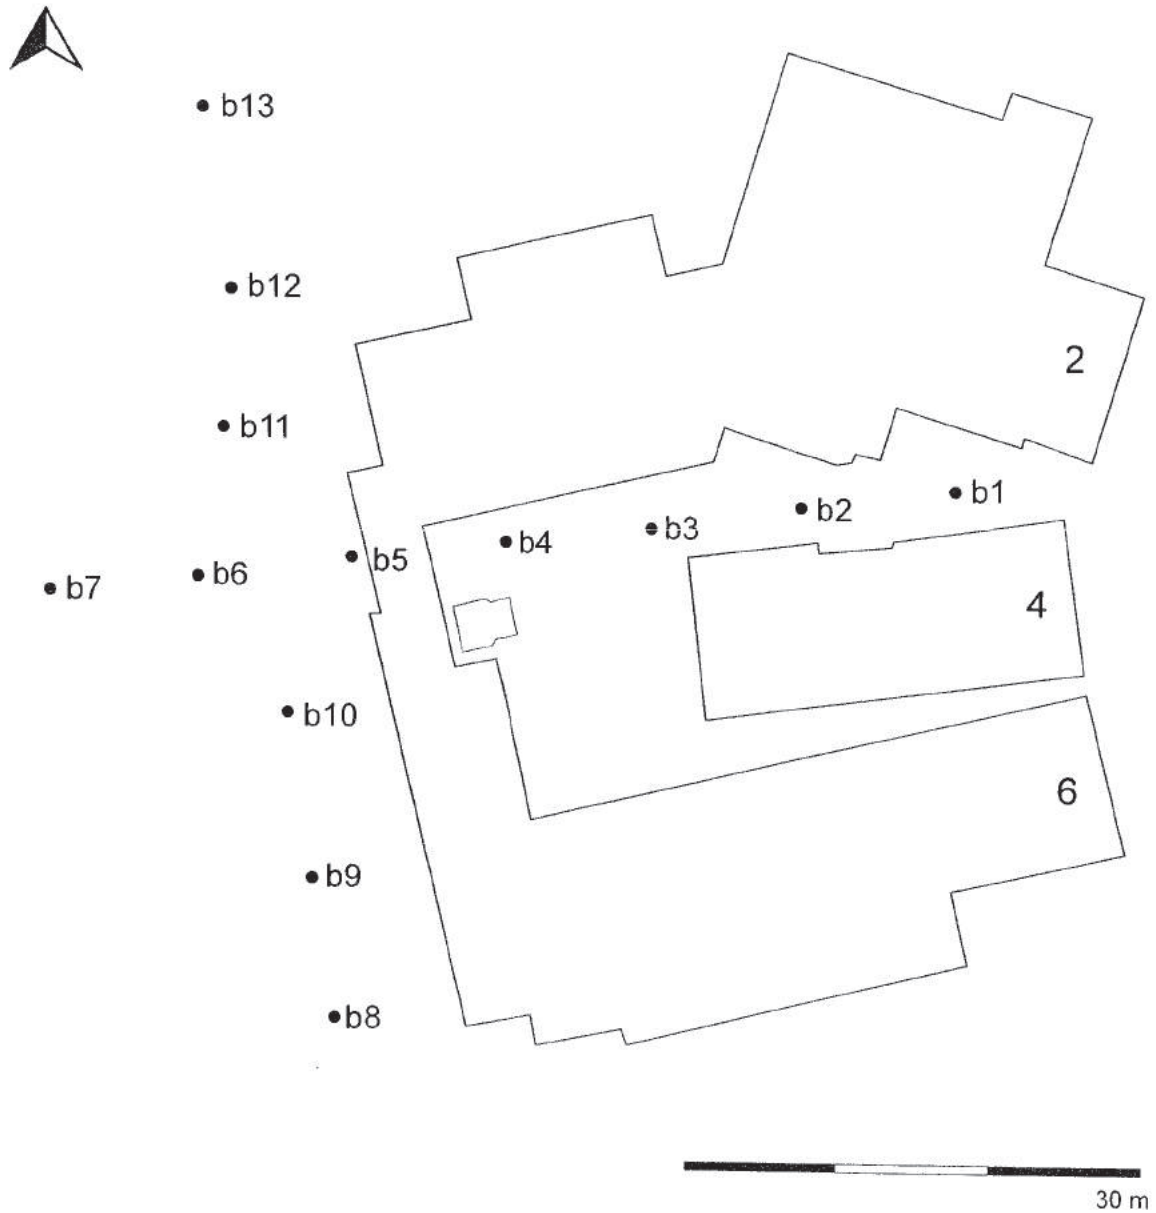
Figuur 1. Winsum: 'locatie Sennema'. Situatietekening met de boorlocaties b1 t/m b13 en de huisnummers 2, 4 en 6 aan de Hoofdstraat.

De hoogstgelegen boornummers zijn b1, b 2 en b8. Vanwege de grote puinpakketten kon hier echter niet diep worden geboord. In geen van de boringen is een puinvrij wierdepakket aangetroffen.

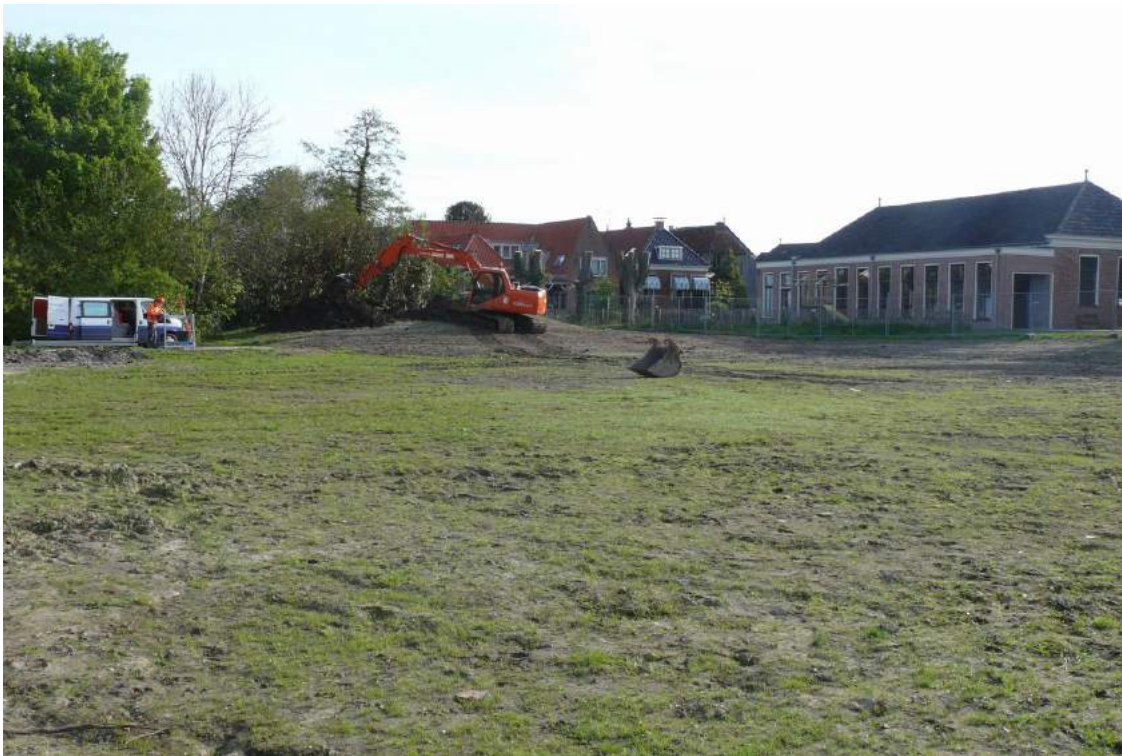
Figuur 3. Winsum Boogplein: het plangebied vóór aanvang van de werkzaamheden. De foto is genomen richting het noordoosten.

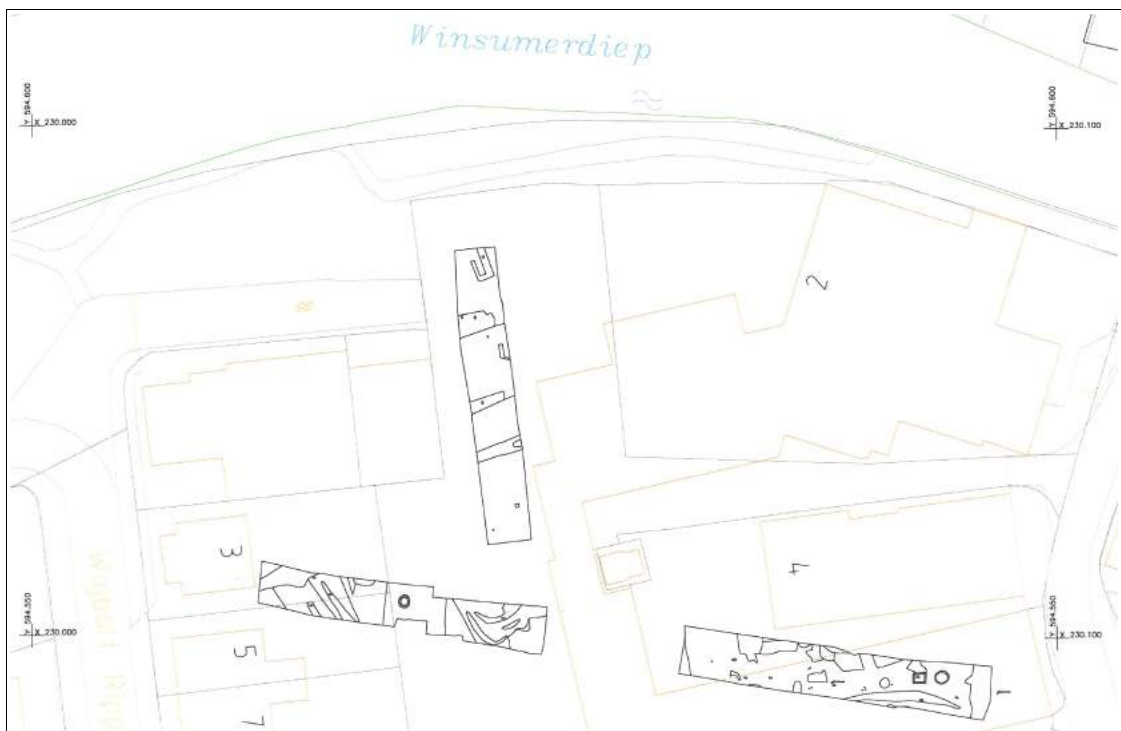
Figuur 4. Winsum Boogplein: overzicht van de ligging van de proefsleuven die in 2009 zijn gegraven (bron: De Roller 2010).

In 2002 is aan de Hoofdstraat 2 tot 6 een booronderzoek uitgevoerd door De Steekproef bv (Jelsma & Tulp 2002; onderzoeksmeldingsnummer 11075; waarnemingsnummers 45464 en 400342). Hierbij is een sloot aangetroffen, bruin geglaazuurd aardewerk en bewerkt bot. De locaties van de boringen en de boorbeschrijvingen zijn opgenomen in Appendix V. Tijdens het booronderzoek is een dikke puinlaag aangetroffen; het wierdepakket bleek deels verstoord. In vijf boringen (nummers 3, 4, 10, 11 en 13) is een venige of organische laag waargenomen, die geïnterpreteerd is als een voormalige gracht of sloot. In de dieper gelegen boringen 4 en 5 werd geen wierdepakket aangeboord. Hoewel een archeologische begeleiding van de graafwerkzaamheden werd geadviseerd, is in 2009 een proefsleuvenonderzoek uitgevoerd (Figuur 4).

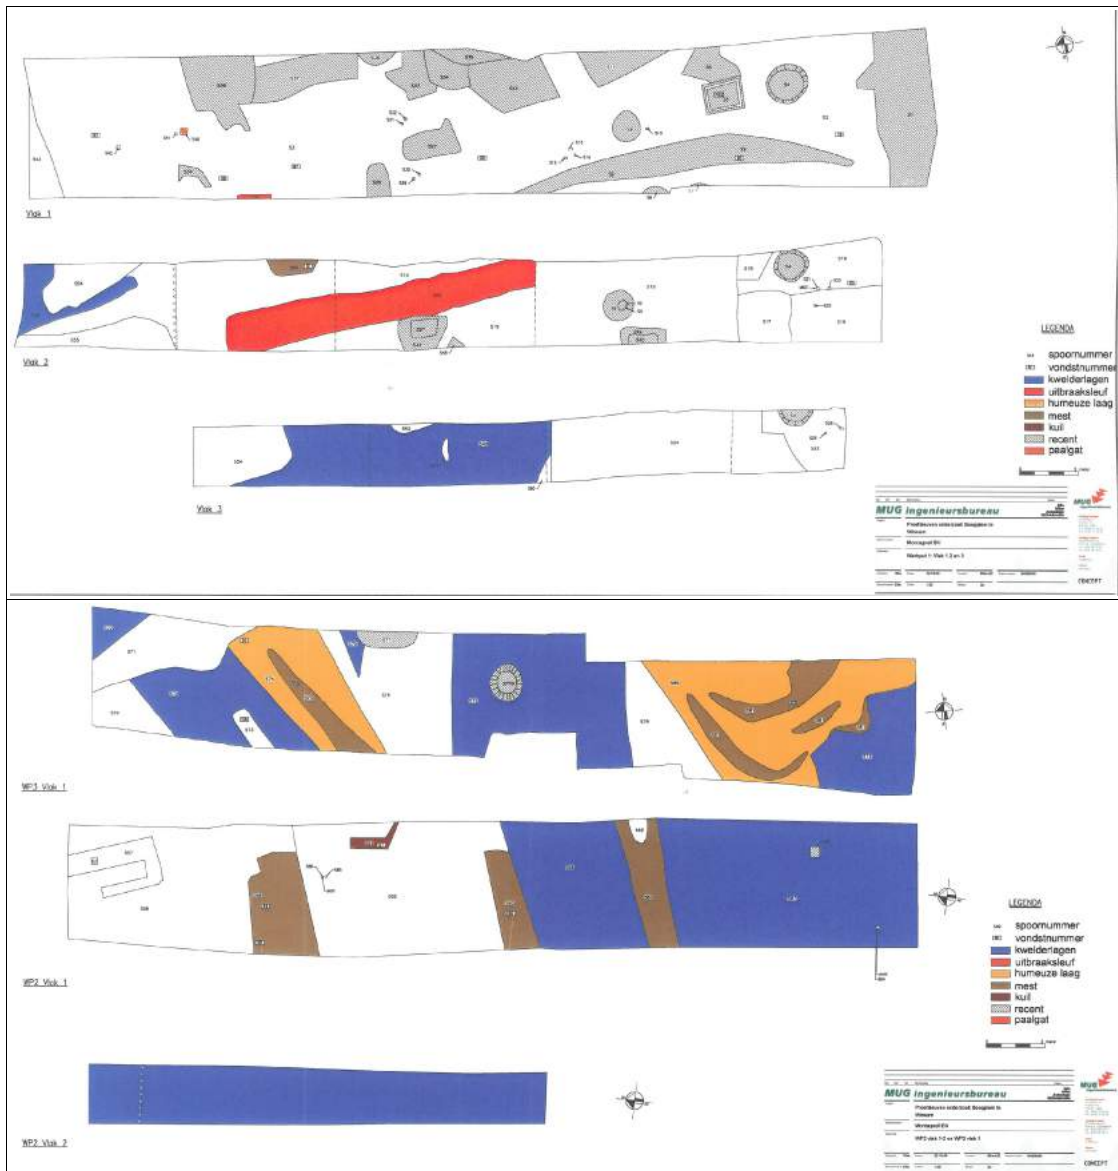
Figuur 5. Winsum Boogplein: grondsporen opgetekend tijdens het proefsleuvenonderzoek in 2009. Boven de sporen in de drie aangelegde vlakken van proefsleuf 1; onder de sporen in proefsleuf 3 (boven) en de twee vlakken van proefsleuf 2 (midden en onder) (bron: De Roller 2010).

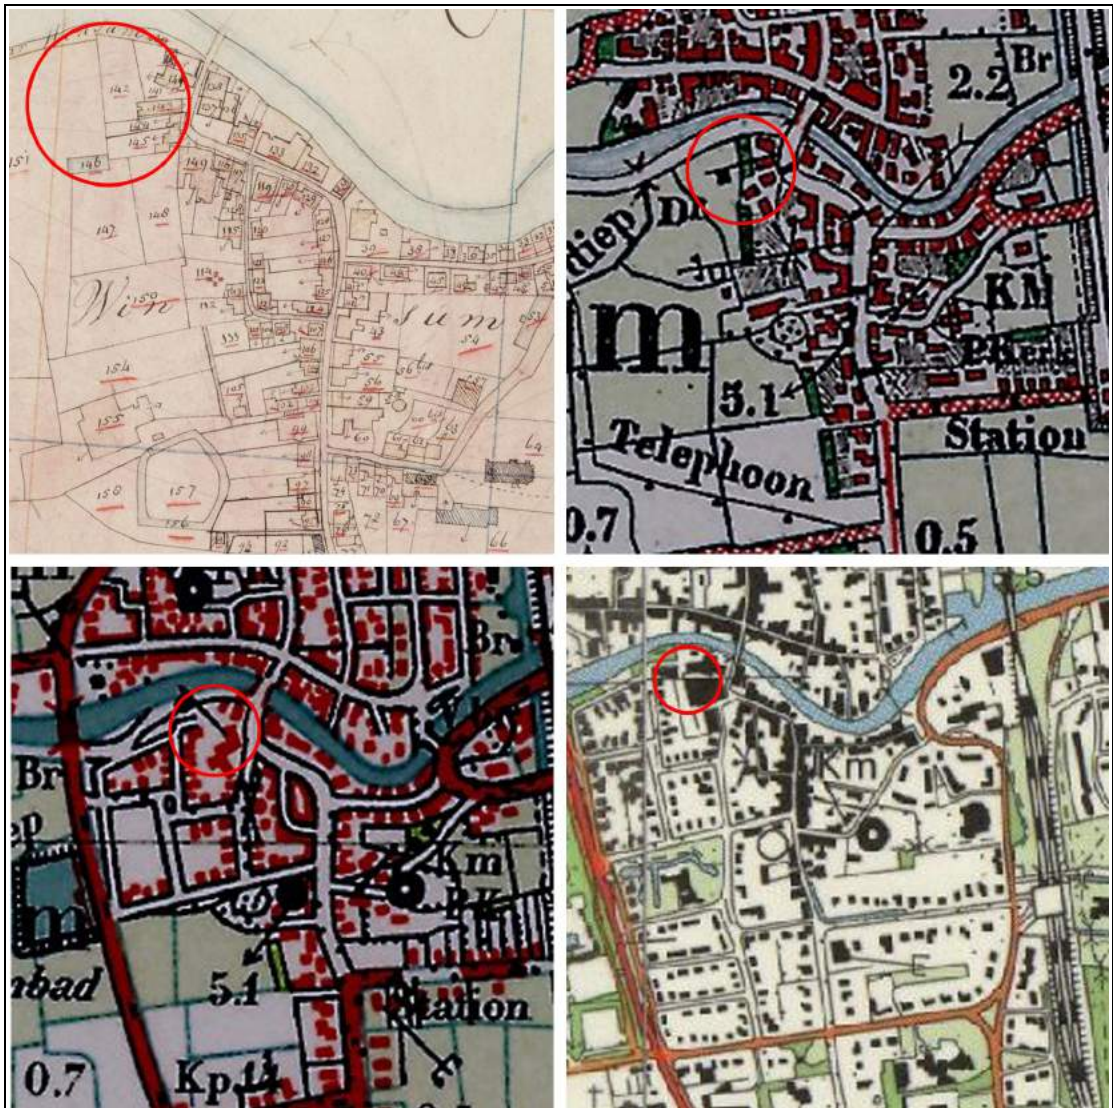
Figuur 6. Winsum, Boogplein: vier historische kaarten. Linksboven is een uitsnede van de kadastrale minuut uit 1832 weergegeven, rechtsboven de topografische kaart uit 1909, linksonder de topografische militaire kaart uit 1934 en rechtsonder de topografische kaart uit 1990. Op de vier kaarten is de locatie van het plangebied door middel van een rode cirkel aangegeven. De kaarten zijn op het noorden gericht en verschaald (bron: watwaswaar.nl).

Op de kadastrale minuutkaart uit 1832 is te zien dat aan de Hoofdstraat van Winsum ter hoogte van het plangebied vier gebouwen staan (zie Figuur 6). De twee noordelijke percelen zijn tegenwoordig nog steeds bebouwd. Op de kadastrale minuut staat het midden van het plangebied omschreven als tuin; het meest westelijke deel is in gebruik als weiland. Deze tuin is op de topografische militaire kaart van 1909 duidelijk weer terug te zien als een donkergroene kavel. Op de topografische militaire kaart uit 1934 is de eerste bebouwing aan de westkant van het plangebied, aan de W. Ripperdastraat, te zien. De bebouwing staat op de kaart uit 1990 nog aangegeven. Er staat dan eveneens een groter gebouw aan de oostkant van het plangebied. Zowel de bebouwing aan de W. Ripperdastraat als de bebouwing aan de westkant van het plangebied zijn in het begin van de eenentwintigste eeuw gesloopt.

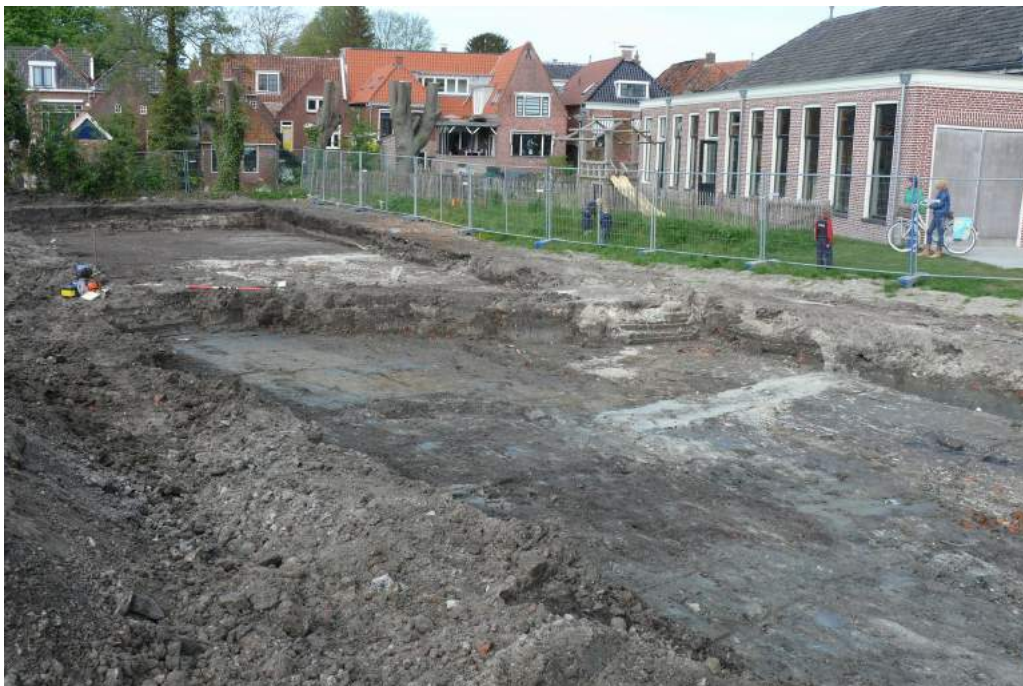
Figuur 7. Winsum, Boogplein: foto van het eerste vlak van werkput 1. Centraal in de werkput is de dam ter hoogte van de rioolbuis te zien die de werkput in twee delen splitst. De foto is genomen richting het noordoosten.

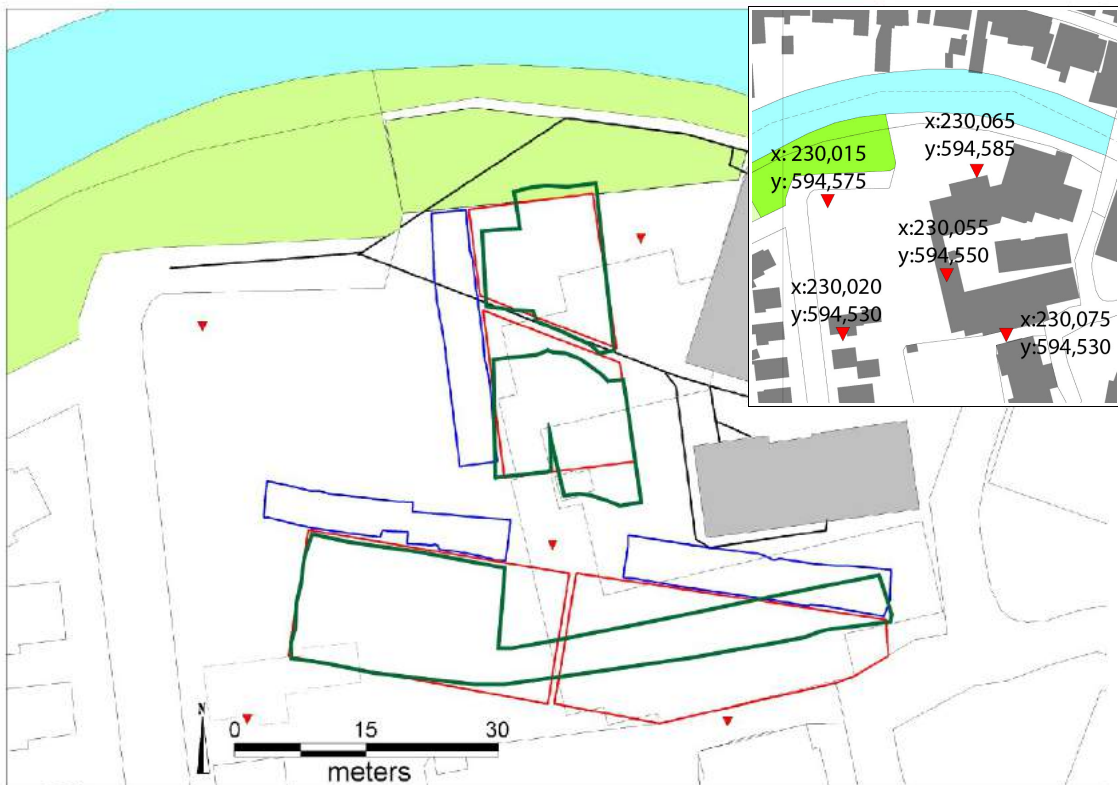
Figuur 8. Winsum, Boogplein: het oorspronkelijke puttenplan met in rood de geplande werkputten, in groen de uiteindelijk uitgevoerde werkputten en in blauw de eerder uitgevoerde proefsleuven. De rode driehoeken zijn de vaste punten. Werkput 1 ligt in het noorden, werkput 2 in het zuidwesten en werkput 3 in het zuidoosten.

Het aanleggen van de werkputten is gedaan door een rupskraan met een gladde bak. Hierbij is laagsgewijs gegraven tot op het archeologische niveau. Tijdens het aanleggen van de werkputten is het vlak en de stort met een metaaldetector onderzocht. De metaalvondsten zijn als puntvondsten ingemeten. In de werkputten zijn minimaal twee archeologische vlakken aangelegd. De vlakken zijn gefotografeerd, digitaal ingemeten door middel van een *Robotic Total Station* en beschreven. Om de bodemlagen te bestuderen zijn in elke werkput profielen aangelegd over de langste kant. Om een volledig beeld te krijgen van de bodem- en lagenopbouw in het plangebied is tussen werkput 1 en werkput 3 een extra verbindingssleuf gegraven. Hiervan is het profiel eveneens gedocumenteerd. De profielen zijn gefotografeerd, getekend (schaal 1:20) en beschreven. Van de vlakken, het maaiveld en de profiellijnen zijn NAP hoogtes genomen. Alle archeologische sporen zijn gecoupeerd, gedocumenteerd en afgewerkt.

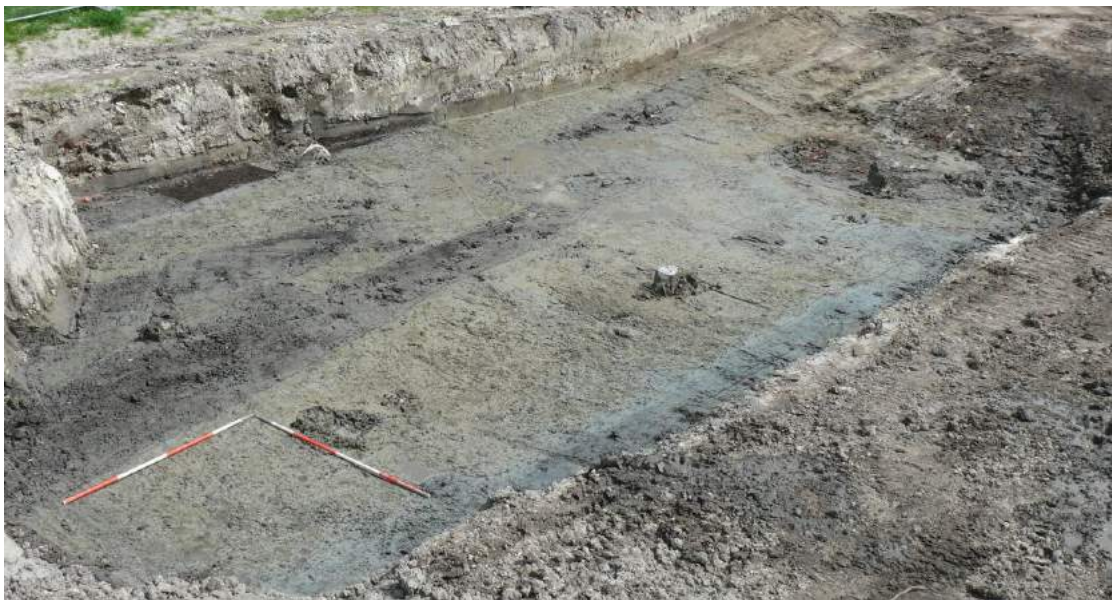
Figuur 9. Winsum, Boogplein: foto van het tweede vlak in het zuiden van het oostelijke deel van werkput 1. Rechts ligt het vlak hoger, hier is het begin van de wierde aangetroffen. Linksboven zijn twee donkere, scherp afgetekende mestkuilen te zien en daarvoor twee langgerekte donkergrijze lagen, vullingen van een gracht. De foto is genomen richting het zuidoosten.

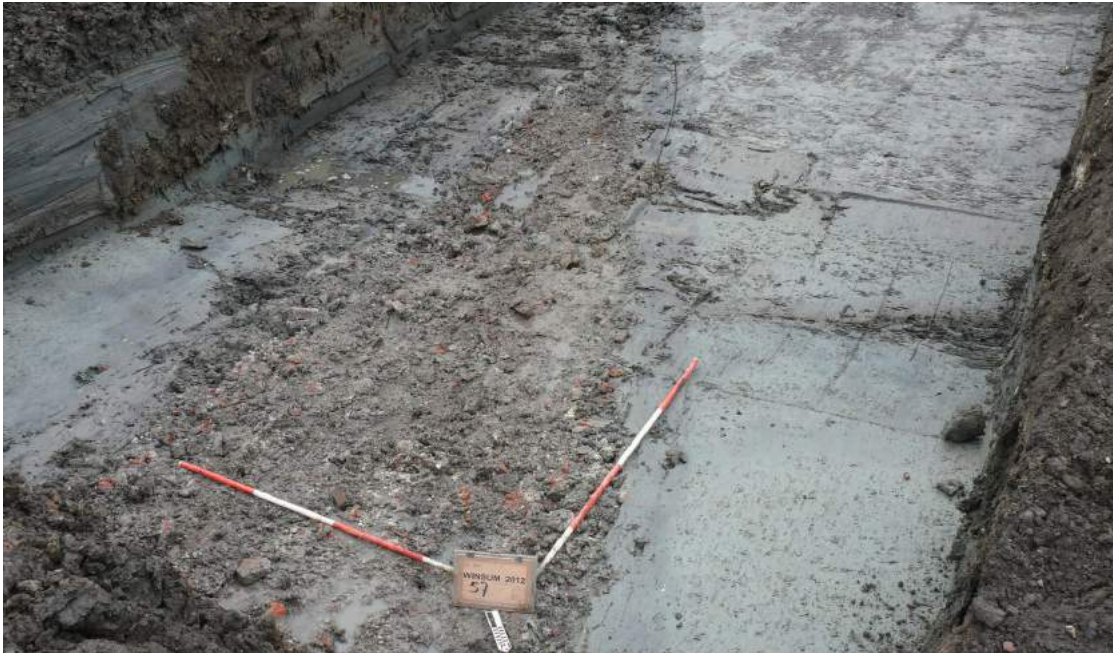
Figuur 10. Winsum, Boogplein: foto van het eerste vlak in de westelijke uitbreiding van werkput 1. Het vlakniveau komt overeen met het niveau van het tweede vlak in de overige delen van de werkput. De foto is genomen richting het zuiden en centraal in de foto is duidelijk de puinbaan te zien dat een vulling blijkt te zijn van een gracht.

In het westelijke deel van de werkput is het eerste vlak gelegen op 0,7 meter onder NAP (Figuur 10). Dit vlak ligt qua niveau gelijk met het tweede vlak uit het oostelijke deel van de werkput omdat de bovenliggende puinconcentratie hier een stuk dikker was. In het noordelijke deel van de werkput is het vlak lokaal verdiept tot een diepte van 1,6 meter onder NAP. Dit deel is ingemeten als een tweede vlak en komt qua diepte overeen met het derde vlak uit het oostelijke deel van de werkput.

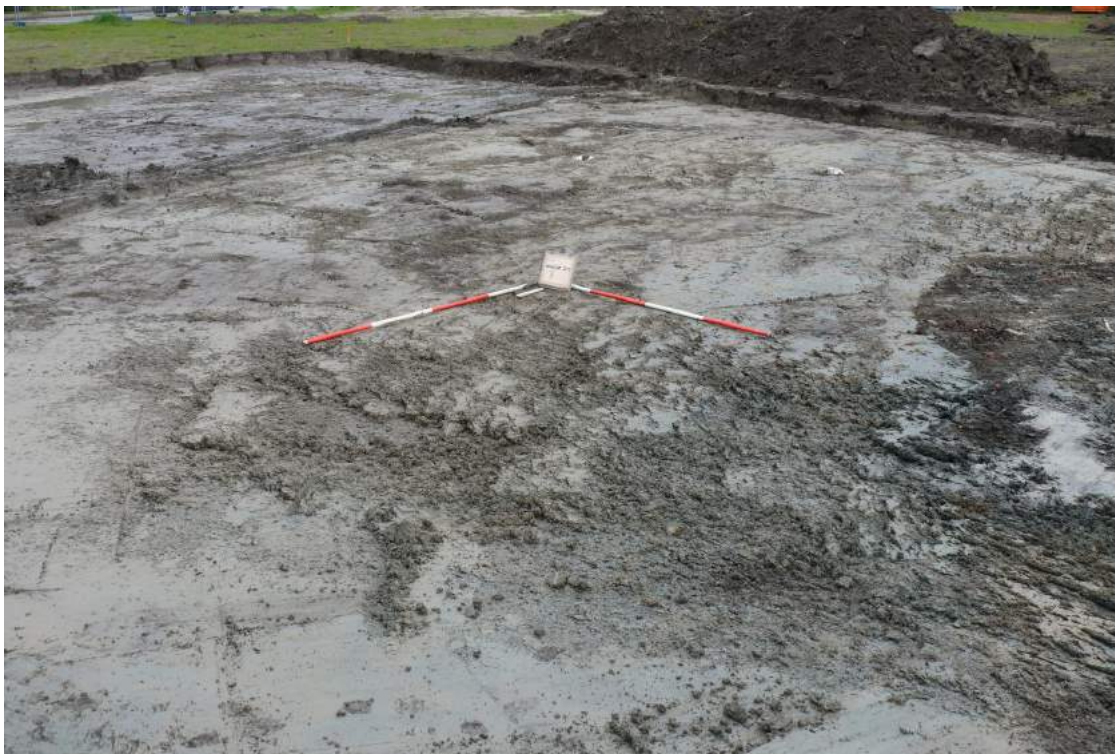
Figuur 11. Winsum, Boogplein: foto van het eerste vlak van werkput twee. De foto is genomen richting het noordwesten.

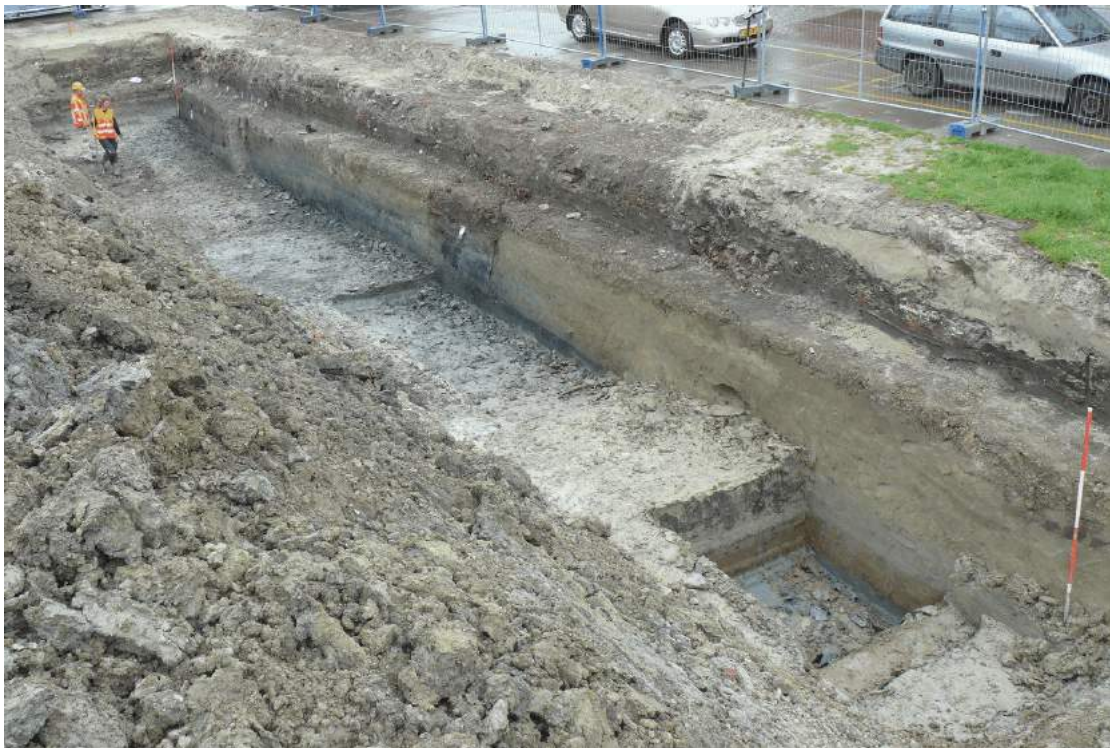
Figuur 12. Winsum, Boogplein: foto van de twee kijkgaten tegen het profiel van werkput 3. De foto is genomen richting het zuidoosten.

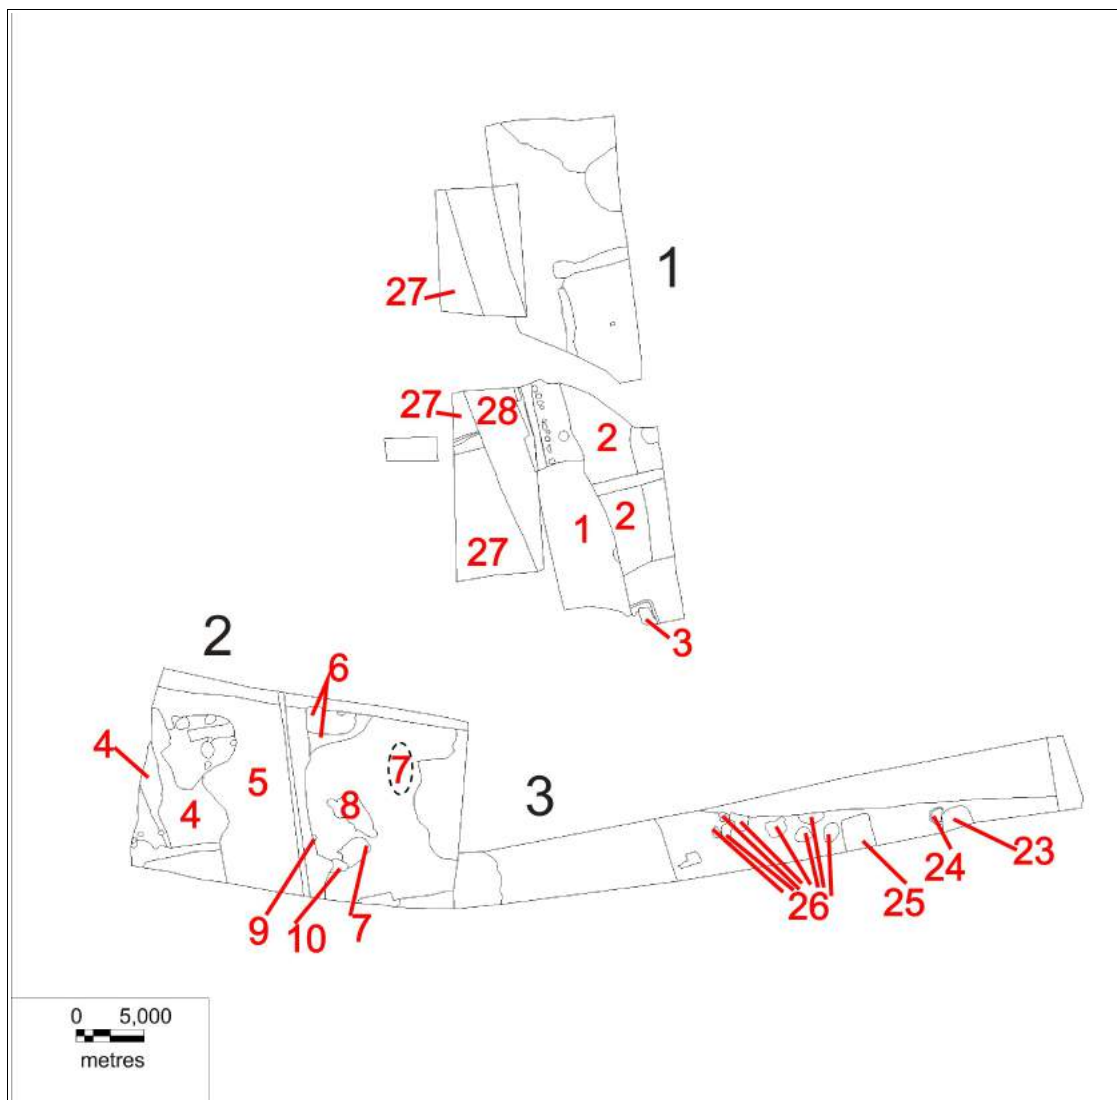
Figuur 13. Winsum, Boogplein: overzicht van de structuren in vlak 1.

Tijdens het veldwerk en na afloop van het veldwerk zijn de sporen geïnterpreteerd om een onderscheid te kunnen maken tussen archeologisch relevante sporen (111 spoornummers), natuurlijke lagen (41 spoornummers) en recente verstoringen (72 spoornummers). Archeologische sporen zijn daarnaast aangegeven met een structuurnummer, gevolgd door een interpretatie van de structuur (Tabel 1). Een structuur kan bestaan uit een enkel spoor of uit meerdere sporen. Dit laatste is bijvoorbeeld het geval wanneer verschillende vullingen van dezelfde structuur een apart spoornummer hebben gekregen of wanneer een structuur in meerdere vlakken voorkomt. In Appendix VII is de sporenlijst opgenomen met daarin de interpretatie van de sporen en tevens zijn in deze appendix kaarten met de verspreiding van de grondsporen afgebeeld. In Appendix VIII zijn scans van de gemaakte coupe-tekeningen van de grondsporen weergegeven. Overzichten van de structuren zijn per vlak weergegeven in Figuren 13 tot en met 15.

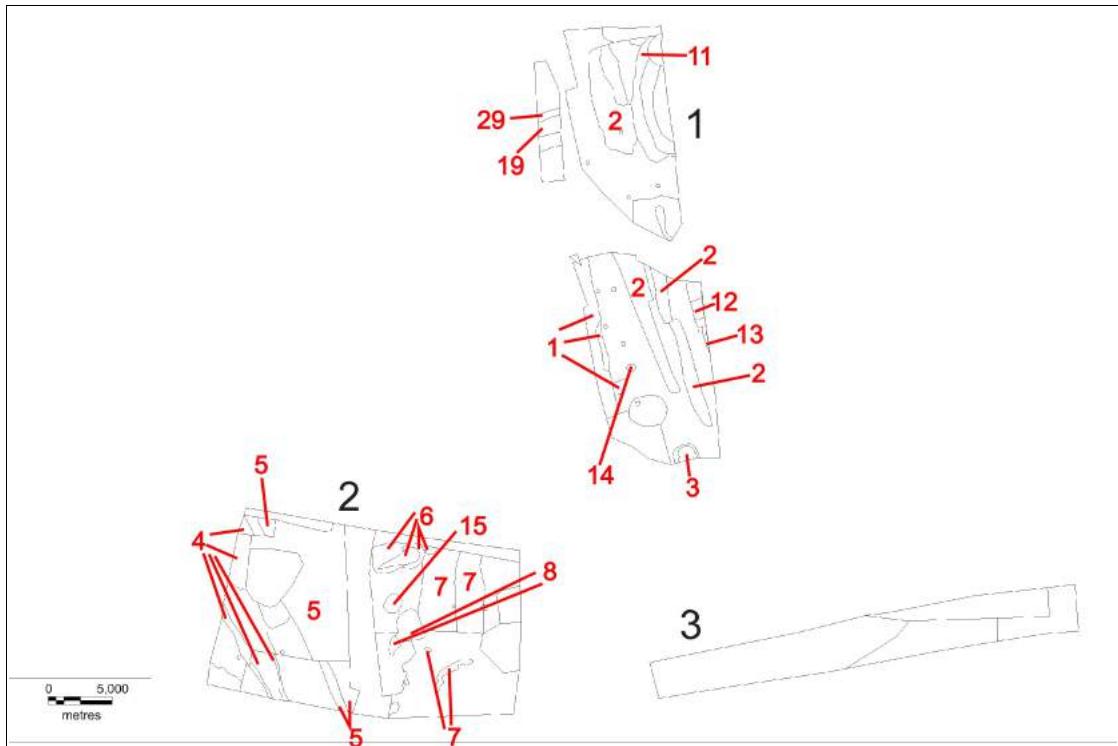
Figuur 14. Winsum, Boogplein: overzicht van de structuren in vlak 2.

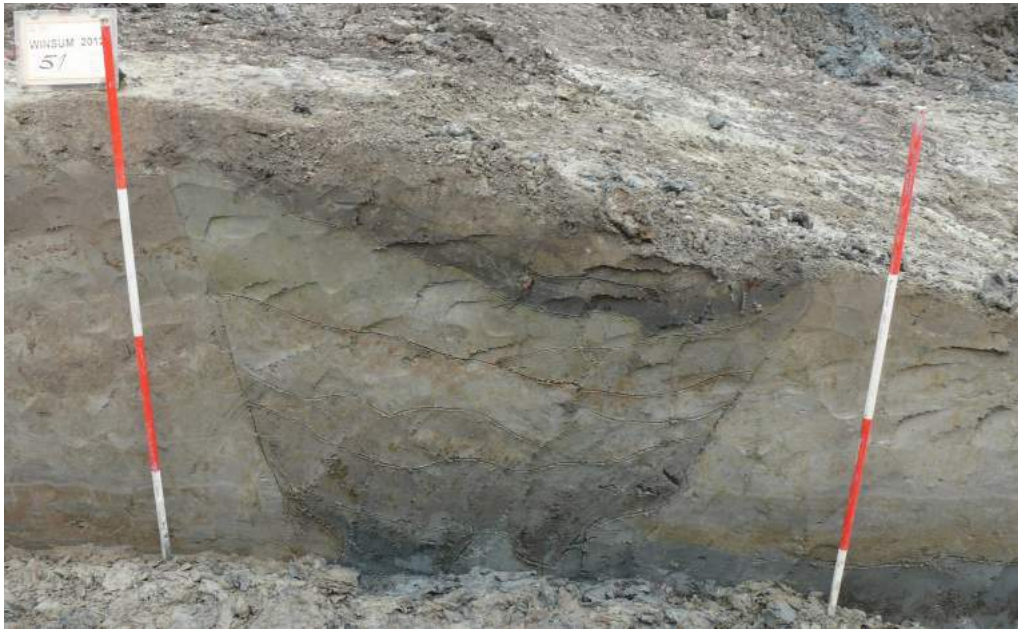
Figuur 16. Winsum, Boogplein: foto van de coupe door structuur 3. De foto is genomen richting het westen.

Structuur 3 is in het eerste vlak aangetroffen en is door de wierdelagen heen gegraven. Tijdens het aanleggen van een profiel langs de oostkant van de werkput is een coupe aangelegd door dit spoor (Figuur 16). Aanvankelijk was de structuur geïnterpreteerd als een waterput. Uit de coupe werd echter duidelijk dat er geen constructieresten aanwezig zijn langs de wanden van de kuil, waardoor het geen waterput kan zijn. De structuur is trapeziumvormig met een onregelmatige bodem. Het spoor is 175 centimeter diep en is tot in de wadafzettingen gegraven. De onderste vulling is humeus, wat er op duidt dat het een waterhoudende structuur was dat gedurende een langere periode open heeft gelegen geweest is. Het is mogelijk dat het gaat om een waterkuil. Het vondstmateriaal uit het spoor is kogelpotaardewerk dat dateert tussen 1200 en 1400. De structuur doorsnijdt geen andere structuren, maar is aangelegd door de wierdelagen.

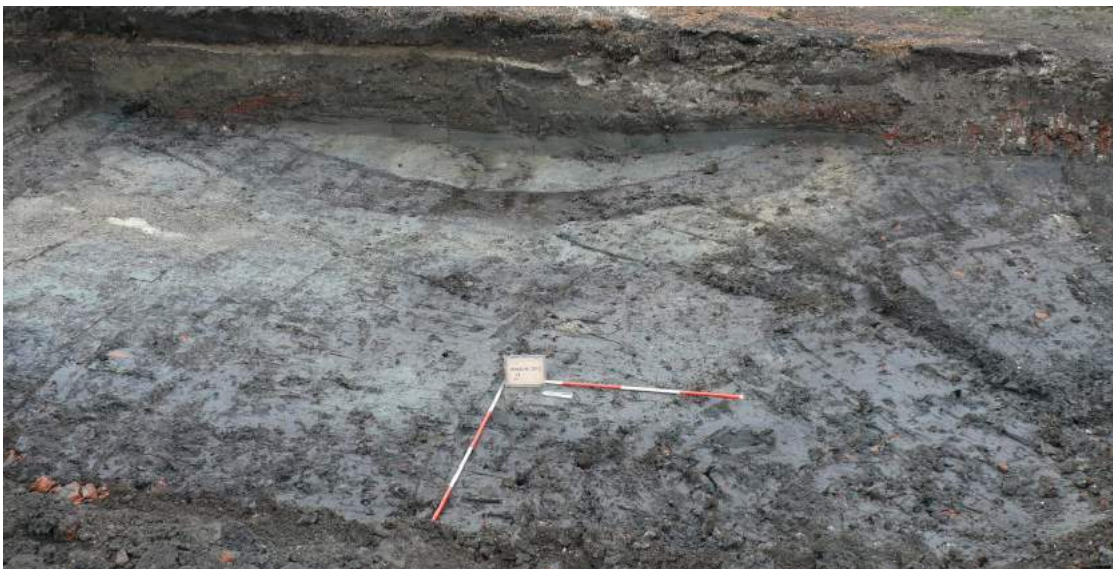
Figuur 17. Winsum, Boogplein: foto van het tweede vlak in het noordelijke deel van werkput 1. In het vlak is duidelijk donkere verkleuring van de boogvormige structuur 11 te zien. Links is de schelpenlaag te zien die dit spoor doorsnijdt en in de voorgrond is de puinvulling van structuur 2 te zien. De foto is genomen richting het oosten.

Structuur 11 is een boogvormige structuur (Figuur 17). Deze is in het vlak geïnterpreteerd als een sloot, gelegen in natuurlijke afzettingen. In het noorden wordt deze doorsneden door een recente verstoring. Tijdens het aanleggen van een coupe door deze structuur bleken vier andere structuren op een dieper niveau te liggen (structuren 16 t/m 19). Uit de coupe blijkt dat de structuur 16,5 centimeter diep is, een komvorm heeft met een mestrijke vulling. In het profiel is te zien dat het spoor gedempt is met een puinlaag die overeenkomt met een puinrijk ophogingspakket erboven.

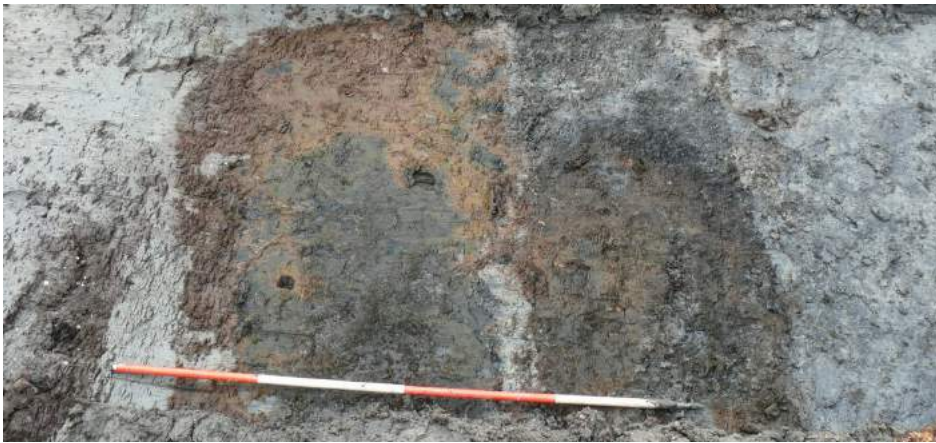
Figuur 18. Winsum, Boogplein: vlakfoto van de mestkuilen. In het midden is structuur 17 te zien en links is de zijkant van structuur 18 te zien. Rechts is de mestrijke vulling te zien die bovenin structuur 19 is aangetroffen.

Structuren 12, 13, 16, 17 en 18 zijn alle vijf kuilen met een zeer mestrijke vulling en zijn daarom geïnterpreteerd als mestkuilen (zie bijvoorbeeld Figuur 18). Opmerkelijk is dat de kuilen min of meer op één lijn zijn gelegen. In het oostprofiel van het noordelijke deel van de werkput zijn de structuren 16, 17 en 18 duidelijk terug te zien. Hieruit blijkt dat structuur 17 structuur 18 en 19 oversnijdt. Er komt uit de mestkuilen geen vondstmateriaal dat een datering aan de sporen kan geven.

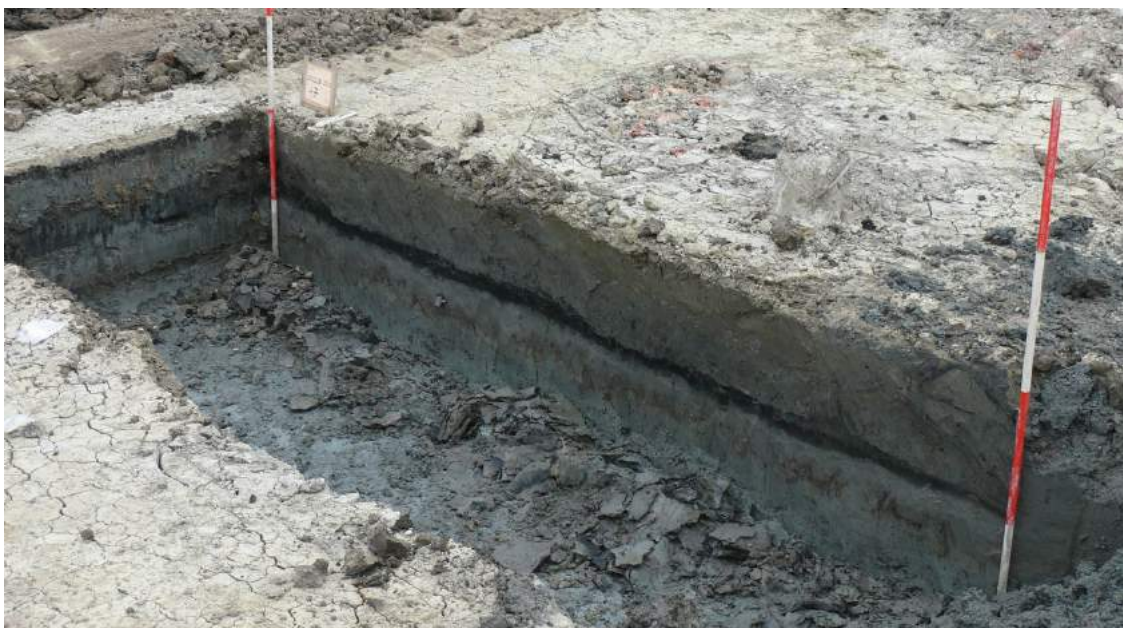
Figuur 19. Winsum, Boogplein: foto van de coupe van structuur 14 waarin de donkere laag is aangetroffen. De foto is genomen richting het zuidoosten.

Structuur 14 is een rond spoor met een diameter van 68 centimeter. In de coupe is het spoor 20 centimeter diep en heeft een trapeziumvorm. Vermoedelijk betreft dit een paalkuil. Wegens de geringe diepte van het spoor is er geen aparte coupe van getekend. De coupe is echter afgebeeld op Figuur 19. Door het ontbreken van vondstmateriaal is de structuur niet te dateren.

Tijdens het aanleggen van de coupe door structuur 14 is een dikke humeuze laag aangetroffen onderin de coupe (Figuur 19). Deze werd aanvankelijk aangezien voor de valgelaag die tijdens het vooronderzoek is aangetroffen. De reden hiervoor is dat de laag sterk lijkt op een dunne bewerkte bouwvoor, die bovendien vertrapt lijkt te zijn door de hoeven van vee. In het westen wordt deze laag doorsneden door de insteek van structuur 1 en in het oosten door de insteek van structuur 2. Tijdens het aanleggen van de profielsleuf langs de oostwand van werkput 1 was te zien dat de zwarte band dikker werd en omhoog liep. Op basis van deze waarneming is geconcludeerd dat het geen valgelaag is, maar vermoedelijk de bodem van een waterpartij.
