bestemmingsplan Boogplein
Winsum

voorontwerp

gemeente
Het Hogeland

bestemmingsplan Bijlagen bij toelichting

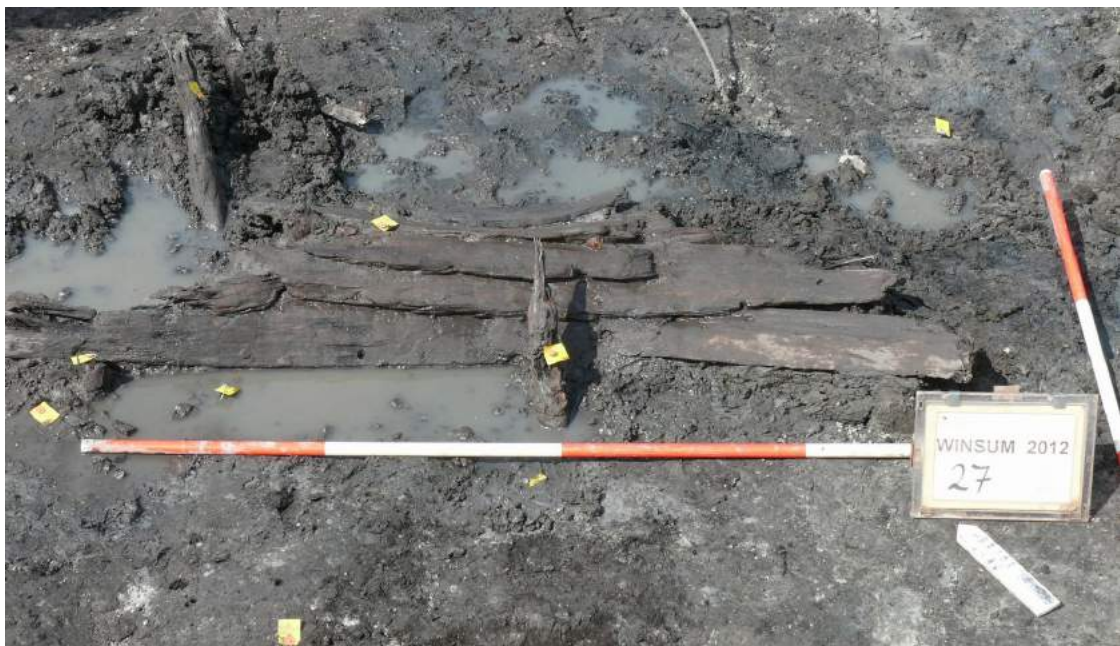
Figuur 20. Winsum, Boogplein: foto van de houten structuur (structuur 20) zoals deze is aangetroffen in het derde vlak.

Structuur 20 is een houten structuur bestaande uit verticaal in de grond geplaatste palen en horizontale planken die aan de palen zijn bevestigd (Figuur 20). De structuur is als een beschoeiing geïnterpreteerd. Deze structuur is gegraven door structuur 22.

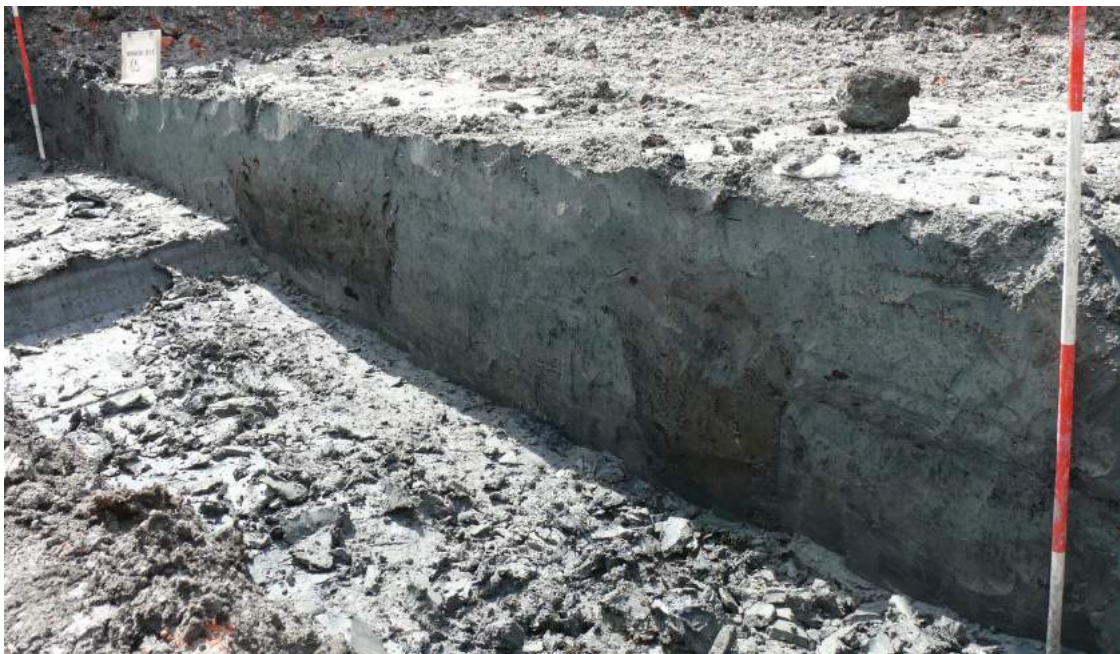
Figuur 21. Winsum, Boogplein: foto van de coupe die door het tweede vlak van de westelijke uitbreiding van werkput 1 is gezet. In de doorsnede zijn twee bakvormige sloten te zien. De sloot op de voorgrond is structuur 29, de sloot op de achtergrond is structuur 19. Helemaal in de achtergrond bij het fotobordje is de vulling en insteek van een gracht (structuur 1) te zien.

Structuur 29 is in het noordelijke deel van de werkput aangetroffen (Figuur 21). Hierbij zijn tijdens het aanleggen van een lokale verdieping in het vlak twee parallel liggende sloten aangetroffen die worden afgedekt door een natuurlijk afgezette laag. Uit deze structuur komen geen vondsten die een datering kunnen geven.

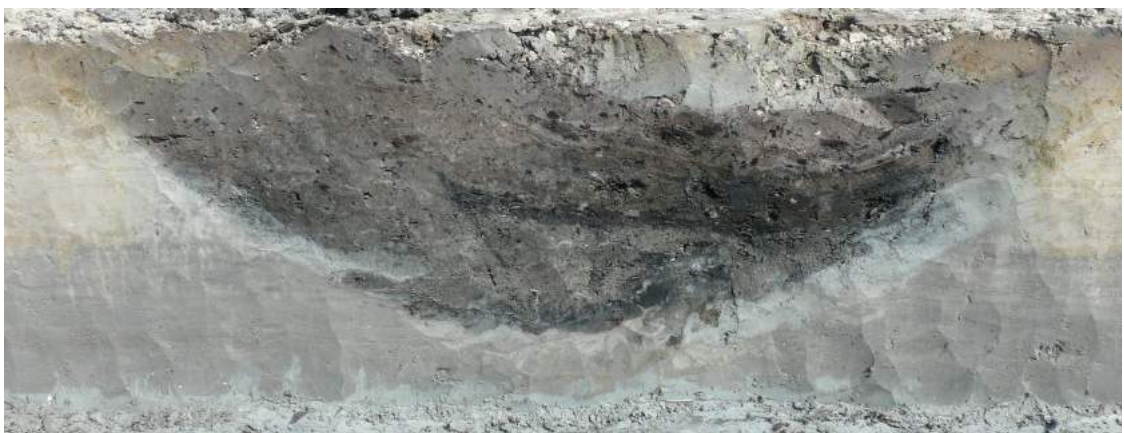
Figuur 22. Winsum, Boogplein: foto van de coupe door structuur 4. De breedte van het spoor is 364 centimeter en de diepte bedraagt 114 centimeter.

Structuur 4 is een lineaire structuur met een noordwest-zuidoost oriëntatie parallel aan structuur 5 (Figuren 22 & 23). Na het couperen van het spoor is het geïnterpreteerd als sloot. Het spoor is komvormig in de coupe en heeft een diepte van 1,1 meter. Er zijn in de coupe drie gebruiksfasen zichtbaar. Na de aanleg is de sloot een tijd in gebruik geweest, waarna hij is gedempt of in onbruik is geraakt. Opmerkelijk is dat in deze oudste fase geen humeuze laag zichtbaar is, wat er op duidt dat de sloot goed is schoongehouden of slechts heel kort in gebruik is geweest. Vervolgens is in de sloot een tweede fase gegraven. Hierin is wel een dik humeus pakket afgezet. Hier doorheen is een derde fase gegraven, mogelijk omdat de sloot te ver was dichtgeslibd om nog schoongemaakt te kunnen worden. In de eerste, oudste, fase is aardewerk aangetroffen dat gedateerd wordt van de elfde tot en met de veertiende eeuw met een accent op de dertiende en veertiende eeuw. Uit de overige fasen komt geen dateerbaar aardewerk.

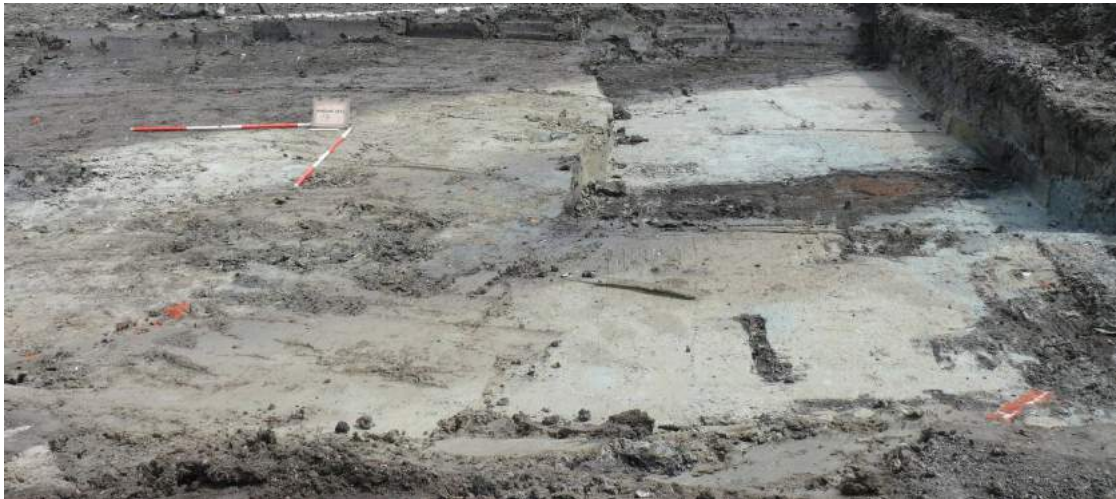
Figuur 23. Winsum, Boogplein: foto van het tweede vlak van werkput 2. In de voorgrond, met de donkerbruine vulling, is structuur 4 te zien. In de achtergrond, achter het fotobordje ligt structuur 6. De foto is genomen richting het oosten.

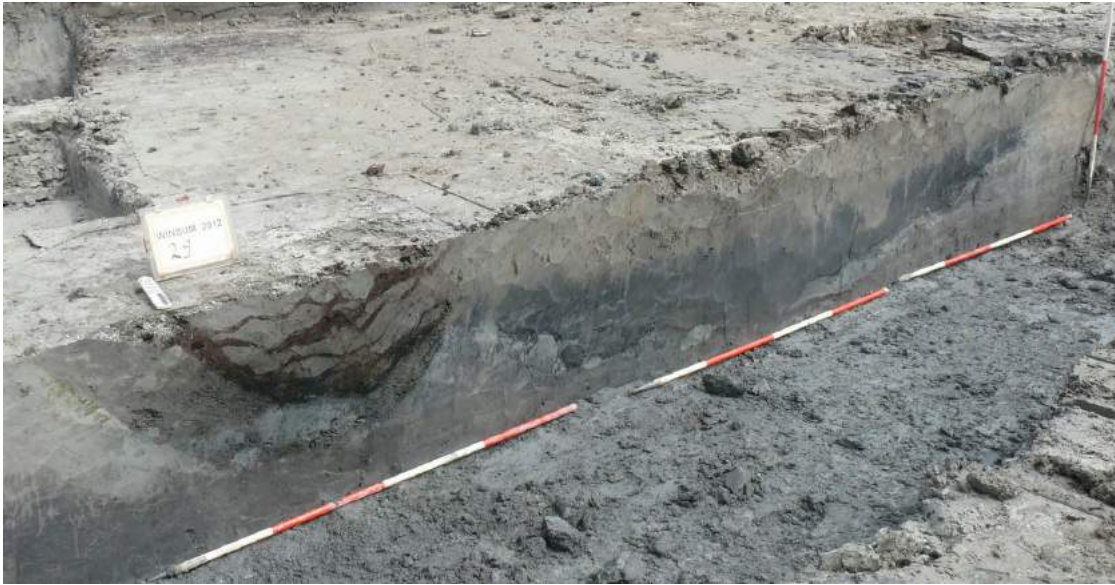
Figuur 24. Winsum, Boogplein: foto van de coupe door structuren 7 en 8. In de voorgrond is structuur 8 te zien, een komvormig spoor met een grillige venige vulling. In de achtergrond is de brede structuur 7 te zien.

Structuur 8 is een structuur met een trapeziumvorm in de coupe en een onregelmatige bodem (Figuren 24 & 25). In de coupe is het spoor 1,8 meter breed en 0,75 meter diep. Aan de westkant is de wand van het spoor bekleed met plaggen die zijn gestoken in de kweldergrond en die bestaan uit klei- en zandlaagjes. Langs de oostelijke wand is dit niet waargenomen, hier doorsnijdt het spoor de insteek van structuur 7. Op basis van het feit dat de wand met plaggen is verstevigd, is het spoor geïnterpreteerd als een (ondiepe) waterput. In de structuur zijn twee gebruiksfases te herkennen. De oudste vulling bestaat uit sterk humeuze klei met veenbrokken. Een compacte veenlaag, die er op duidt dat de put lange tijd onbeheerd open heeft gelegen, ontbreekt waardoor het vermoeden bestaat dat

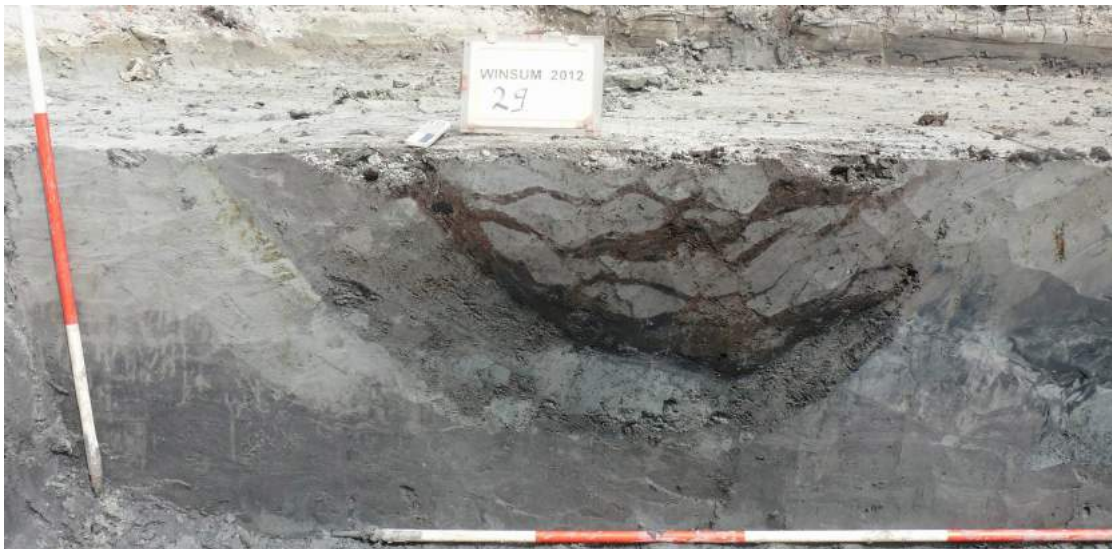
Figuur 25. Winsum, Boogplein: detailopname van structuur 8. Links, bij de jalon zijn de kwelderplaggen te zien die de wand van deze kuil hebben verstevigd.

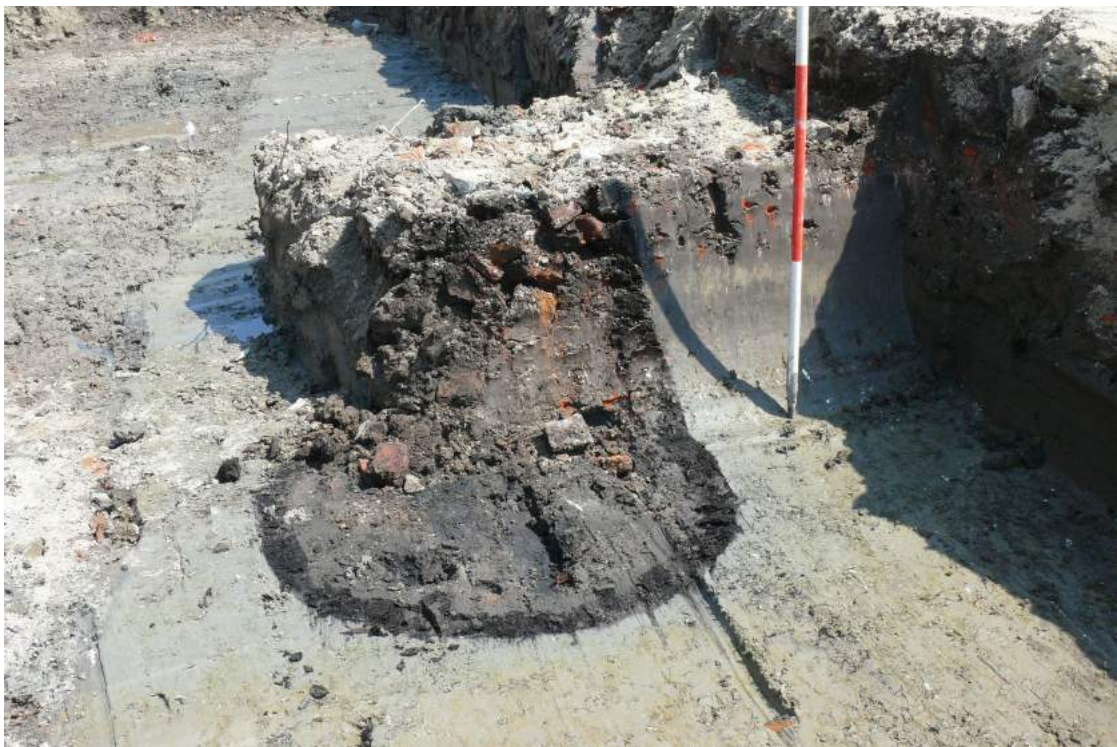
Figuur 26. Winsum, Boogplein: vlakfoto van structuur 24, genomen richting het zuidoosten. De donkerbruine band zijn turven waarmee de wand van de put zijn opgebouwd. Links is een verrommelde laag te zien. Hier heeft de proefsleuf uit het vooronderzoek gelegen.

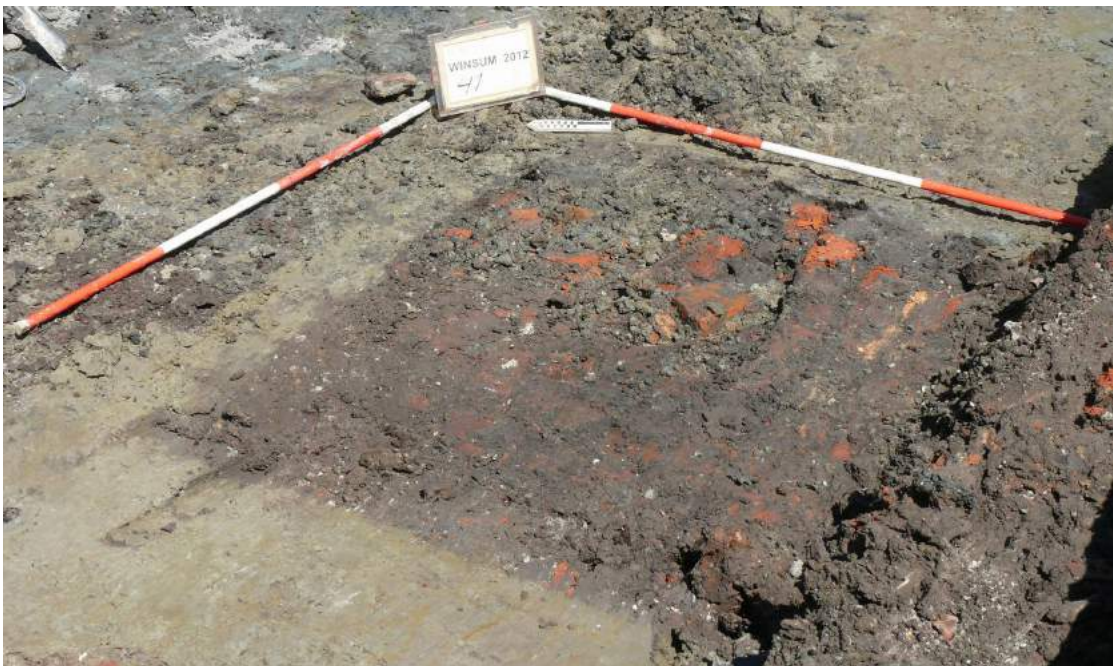
Figuur 27. Winsum, Boogplein: bij het verdiepen van het vlak werd onder het puin van structuur 25 dit bakstenen keldervloertje aangetroffen. De foto is genomen richting het oosten.

Structuur 25 is in het vlak aanvankelijk gedetermineerd als een uitbraaksleuf, maar tijdens het verdiepen naar het tweede vlak bleek hieronder een deels intact vloertje te liggen (Figuur 27). In de profielwand was te zien dat het vermoedelijk gaat om een kleine kelder waarvan de wanden zijn bekleed met planken. Wat voor functie deze structuur had, is niet duidelijk. Het vondstmateriaal dat is aangetroffen onder het vloertje dateert in de achttiende en negentiende eeuw. De structuur is dus duidelijk uit de late nieuwe tijd en heeft mogelijk behoord tot dezelfde bebouwing als structuur 24.

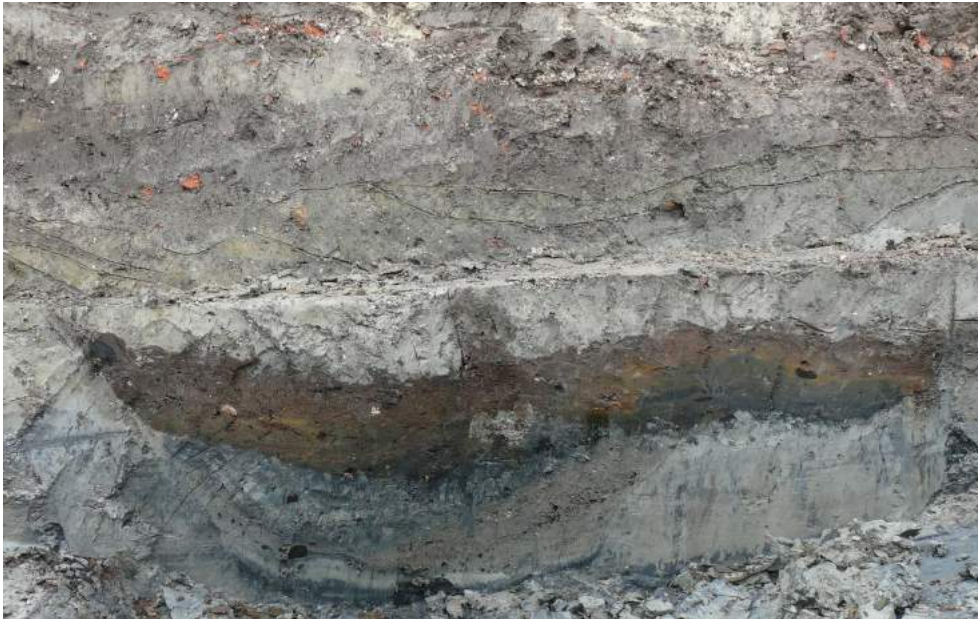
Figuur 28. Winsum, Boogplein: uitsnede van het profiel 1 met de coupe door de structuren 17 en 19, respectievelijk een mestkuil en een sloot. De breedte van de mestkuil (bruine humeuze laag) is 150 centimeter.

De diepste sporen in dit profiel liggen in de kweldergrond, bestaande uit een gelaagd zand- en kleipakket met enkele humeuze bandjes. In het profiel zijn de sloten en mestkuilen (structuren 11 en 16 tot en met 19) te zien (deels afgebeeld in Figuur 28). In het profiel is daarnaast duidelijk te zien dat structuur 18, een mestkuil, wordt afgedekt door een natuurlijk afgezet kleipakket. Structuur 11, een sloot, is in dit kleipakket ingegraven. Alle structuren worden afgedekt door een recent ophogingspakket dat bestaat uit een puinrijke donkergrijze tot donkerbruine kleilaag.

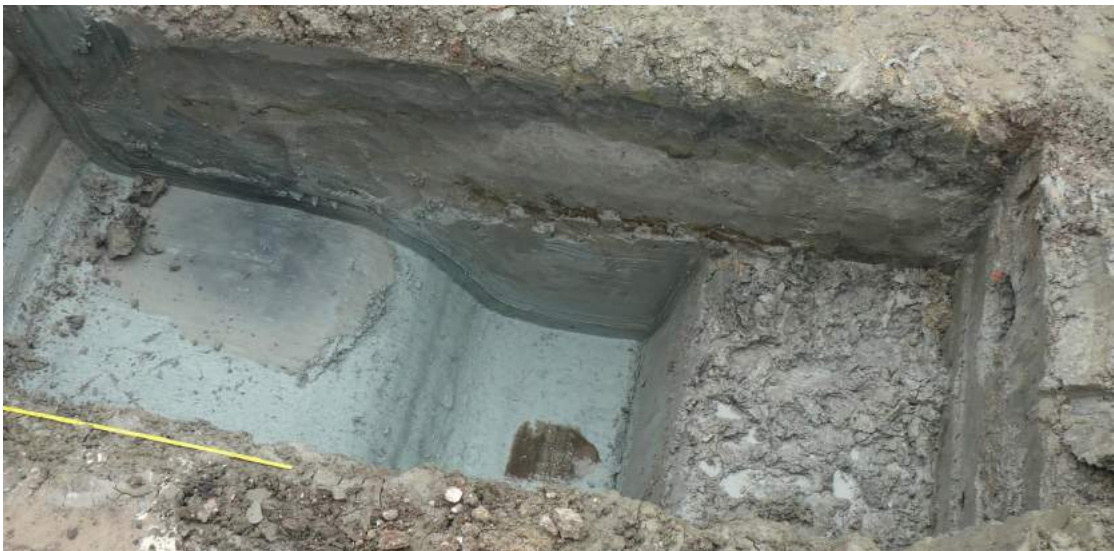
Figuur 29. Winsum, Boogplein: deze verdieping is aangelegd in het vlak van een kijkgat in werkput 3. De foto is genomen vanaf het maaiveld. Rechts is het niveau van vlak twee zien. Daaronder is het niveau van het kijkgat te zien. Helemaal links is de waterput te zien. De donkergrijze vulling is de humeuze vulling waarmee de waterput is dichtgeslibd. De lichtbruine laag eromheen is de wand van de waterput geweest. Direct rechts daarvan, in de verdieping, is de top van het pleistocene niveau te zien. In de profielwand is duidelijk te zien dat de insteek van de waterput door de zandige en humeuze laag gaat, maar wordt afgedekt door de ophogingslaag.

Tijdens het aanleggen van het kijkgat is in het vlak van het kijkgat een rond spoor aangetroffen. Deze gaat door de waterpartij heen, maar ligt duidelijk onder de andere lagen. Op basis hiervan moet geconcludeerd worden dat het door de oudste ophogingslaag wordt afgedekt en dat het spoor dus ouder is dan de wierde op deze locatie. Uit de insteek van het spoor komt een fragment aardewerk dat is gedetermineerd als aardewerk uit de eerste eeuw. Omdat het wegens de diepe ligging van het spoor niet mogelijk was om een normale coupe door het spoor te zetten is besloten deze gelijk af te werken. Daarbij is machinaal het spoor laagsgewijs afgegraven op zoek naar vondsten en constructie elementen zoals plaggen of hout. Hierbij tekende de structuur zich steeds duidelijker af in de ondergrond. Het blijkt te gaan om een waterput, die is gegraven vanaf het toenmalige maaiveld tot in het pleistocene dekzand. Dit dekzand bleek op een diepte van 4,75 meter onder maaiveld (2,75 meter onder NAP) te liggen. Ook hier heeft bodemvorming plaatsgevonden in het dekzand. Het was mogelijk om machinaal een monster te nemen van de donkere laag direct op het zand. Dit monster is gezeefd en heeft vijftien fragmenten bewerkt vuursteen opgeleverd die zijn gedetermineerd als laat prehistorisch.

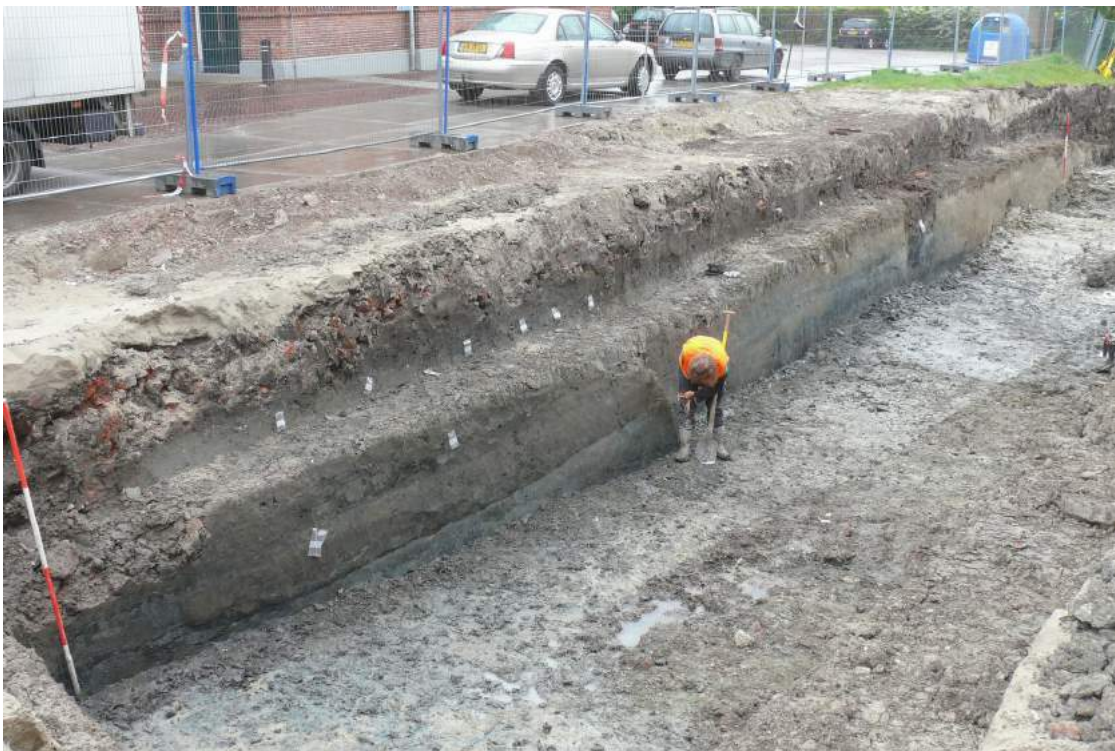
Figuur 30. Winsum, Boogplein: overzichtsfoto van het gehele profiel. De foto is genomen richting het zuidwesten.

Op deze ophogingslagen is een puinpakket opgebracht bestaande uit compacte harde klei. In het westen loopt het niveau van de ophoging af en daalt het maaiveld. Ter egalisatie is daar in een recente periode schoon zand opgebracht.

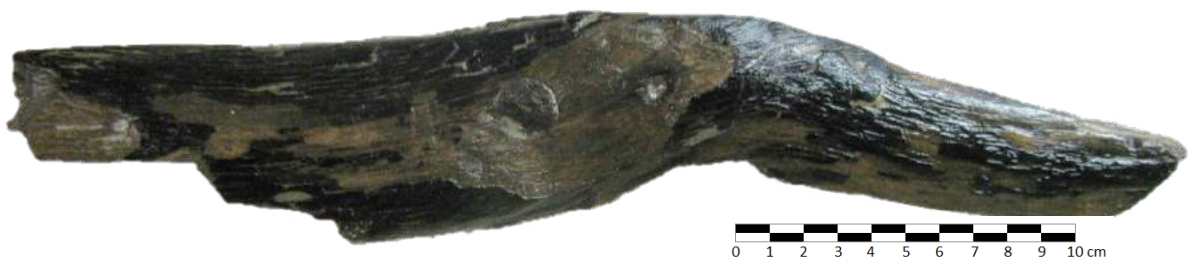
Figuur 44. Winsum, Boogplein: één van de houten palen uit structuur 2. De 'bovenzijde' is afgevlakt. In het van nature gekromde elzenhout is een houten pen in een pengat aanwezig, met daarnaast een kleinere doorboring (foto J. van der Laan).

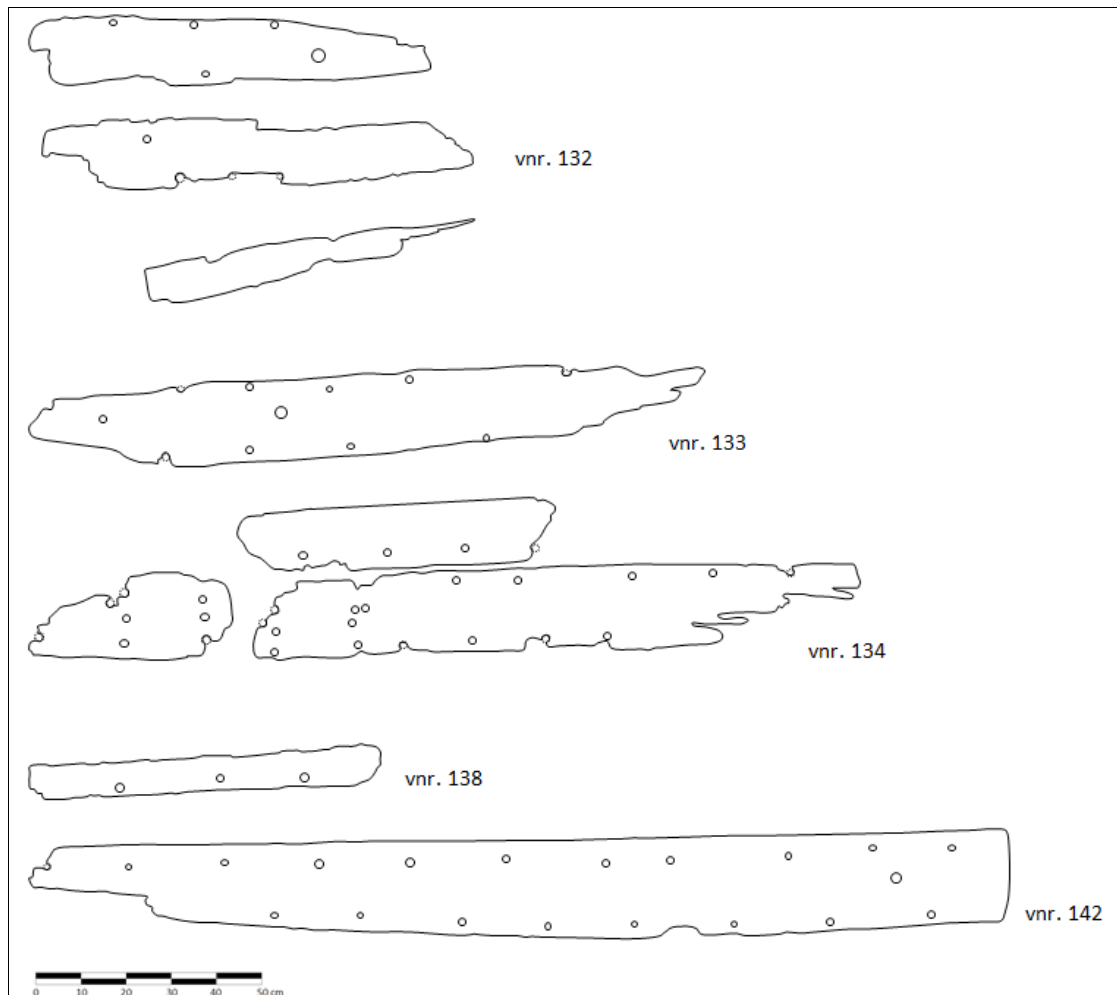
Figuur 46. Winsum, Boogplein: tekeningen van de houten planken die deel uitmaakten van de beschoeiing tussen de paaltjes in structuur 20, spoor 175.

De houten planken uit structuur 20 bevatten enkele verbindingselementen die in deze structuur geen functie hebben. Het gaat om rijen met pengaten langs de lange zijden van de planken. Het is zeer waarschijnlijk dat het hier gaat om secundair gebruikt scheepshout. De planken hebben in hun primaire functie dienst gedaan als zogenaamde 'gangen' van

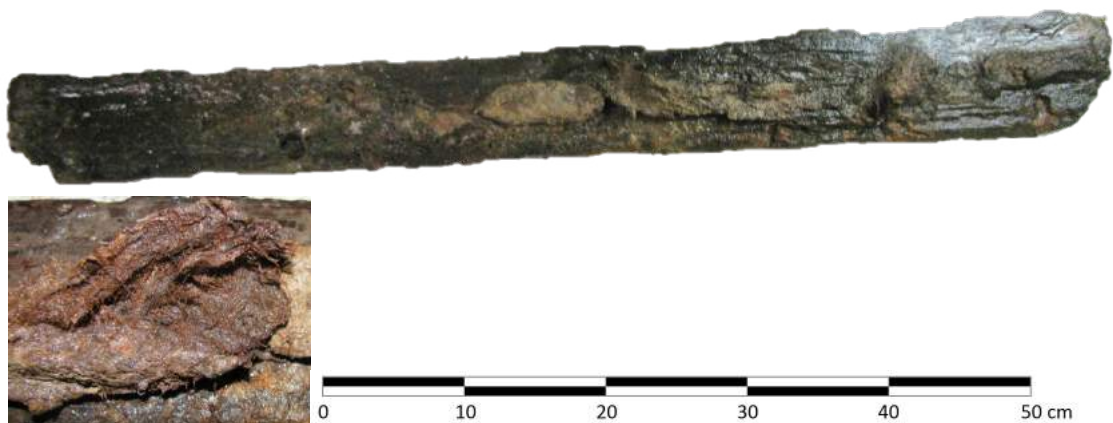
Figuur 47. Winsum, Boogplein: een eikenhouten plank waarop een dikke vezelige streng aanwezig is (vnr. 138) (foto J. van der Laan).

Op één van de plankfragmenten ligt een dik vezelig koord. Het betreft hier zeer waarschijnlijk breeuwsel van veenmos en enkele andere vezels, dat dienst heeft gedaan als opvulmateriaal om de naden tussen de planken te dichten. Een andere aanwijzing hiervoor

zijn de metalen 'nieten' die aan een lange zijde van het plankfragment aanwezig zijn. Het gaat om resten van sintels, waarmee een latje werd vastgezet over de naad om het mos op zijn plaats te houden.

Het hout waarmee een tweede beschoeiing (structuur 20) met planken is opgetrokken is vrijwel zeker gemaakt van hergebruikte onderdelen van een schip dat is gebouwd met een overnaadse scheepshuid. Op een van de planken zijn sporen gevonden van zogenaamd 'gesinteld mosbreeuwsel'.

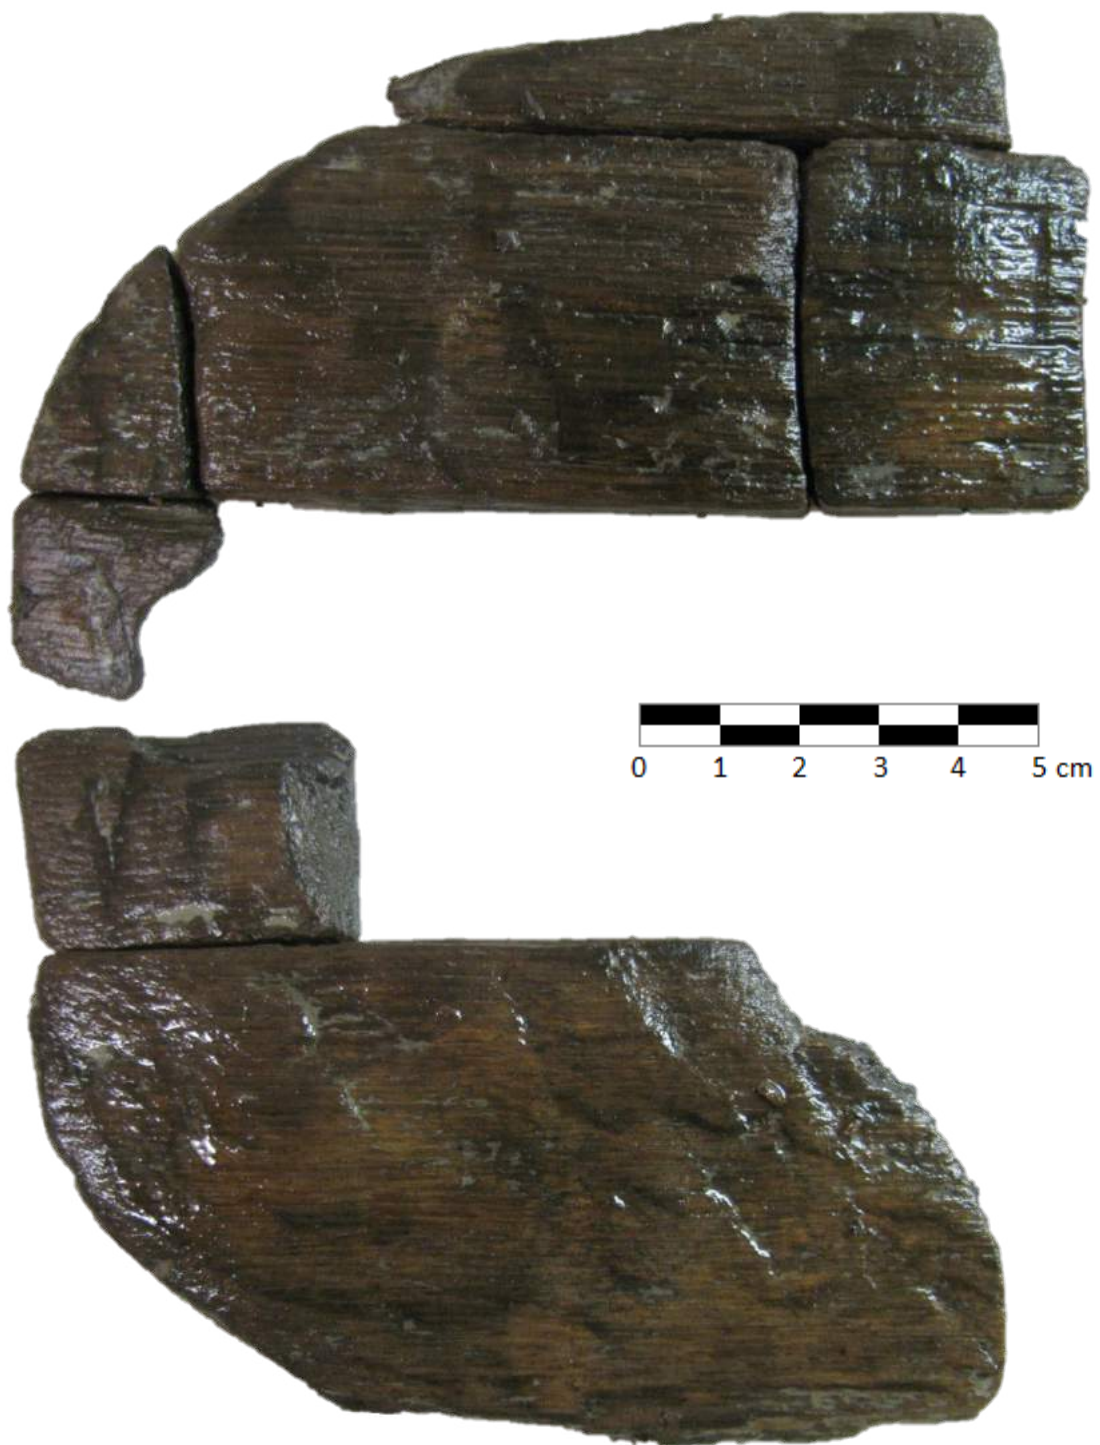
Figuur 48. Winsum, Boogplein: een schijfvormig object van eikenhout (vnr. 96) uit een grachtvulling (spoor 97). De originele zijden van het object zijn deels bewaard gebleven (aangegeven met een stippellijn) (foto J. van der Laan).

In de onderste grijze laag van een grachtvulling (spoor 97, werkput 2) is een opvallend houten object gevonden (vnr. 96). Het spoor dateert tussen 1400 en 1700 na Chr. Het platte schijfvormige object bestaat uit enkele fragmenten, die zijn samen te voegen tot twee delen (Figuur 48). Op beide delen zijn stukken van de originele, afgeronde zijden aanwezig. De functie van het object is onbekend.

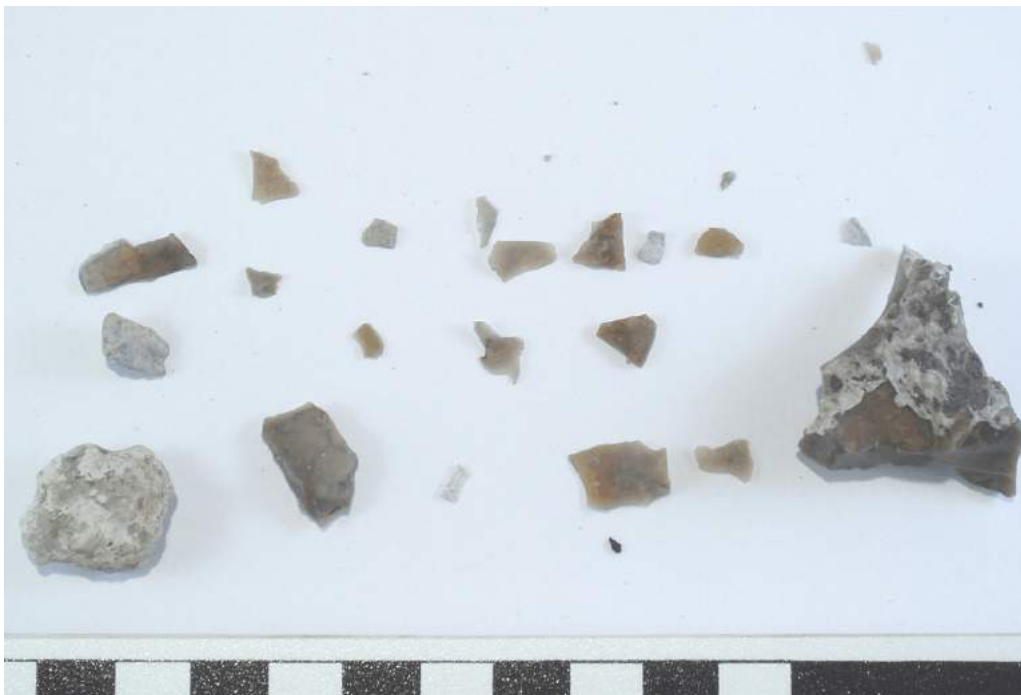
Figuur 49. Winsum, Boogplein: foto van de stukjes vuursteen uit de zandlaag (foto D.A. Dijk).

Het in Winsum gevonden vuursteen is afkomstig uit één van de kijkgaten in put 3, meer dan twee meter onder het gegraven vlak. Onder de kleilagen werd hier zand aangetroffen en deze laag is in het veld als een neolithisch niveau geïnterpreteerd. In het zand werden twee fragmenten houtskool gevonden, twee stukken natuursteen en 17 stukken vuursteen (vondstnummer 119; Figuur 49). Tussen het vuursteen zijn geen werktuigen herkend; diagnostische artefacten ontbreken. Wel zijn er twee klingen en drie afslagen gevonden, die gezien de afmetingen duiden op een datering in het mesolithicum.

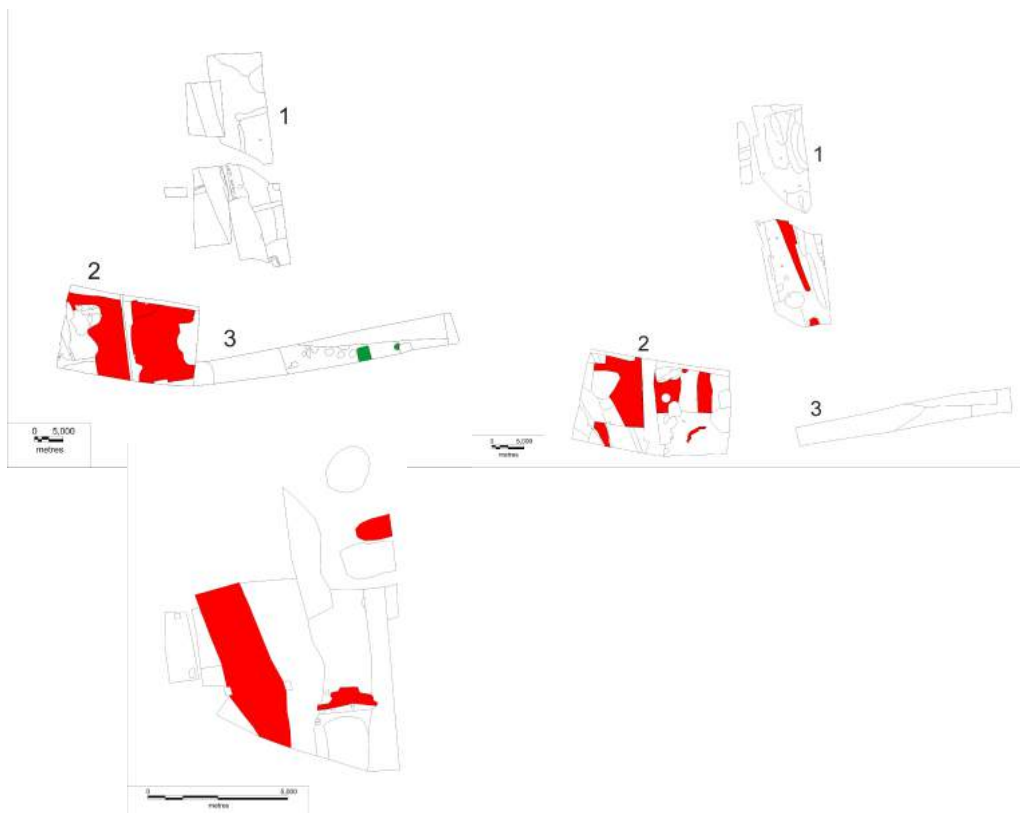
Figuur 51. Winsum, Boogplein: kaarten met de gedateerde sporen, linksboven vlak 1, rechtsboven vlak 2, linksonder vlak 3 (het noordelijke deel van put 1). Rood is 1000-1400 na Chr.; groen 1400-1800 na Chr.

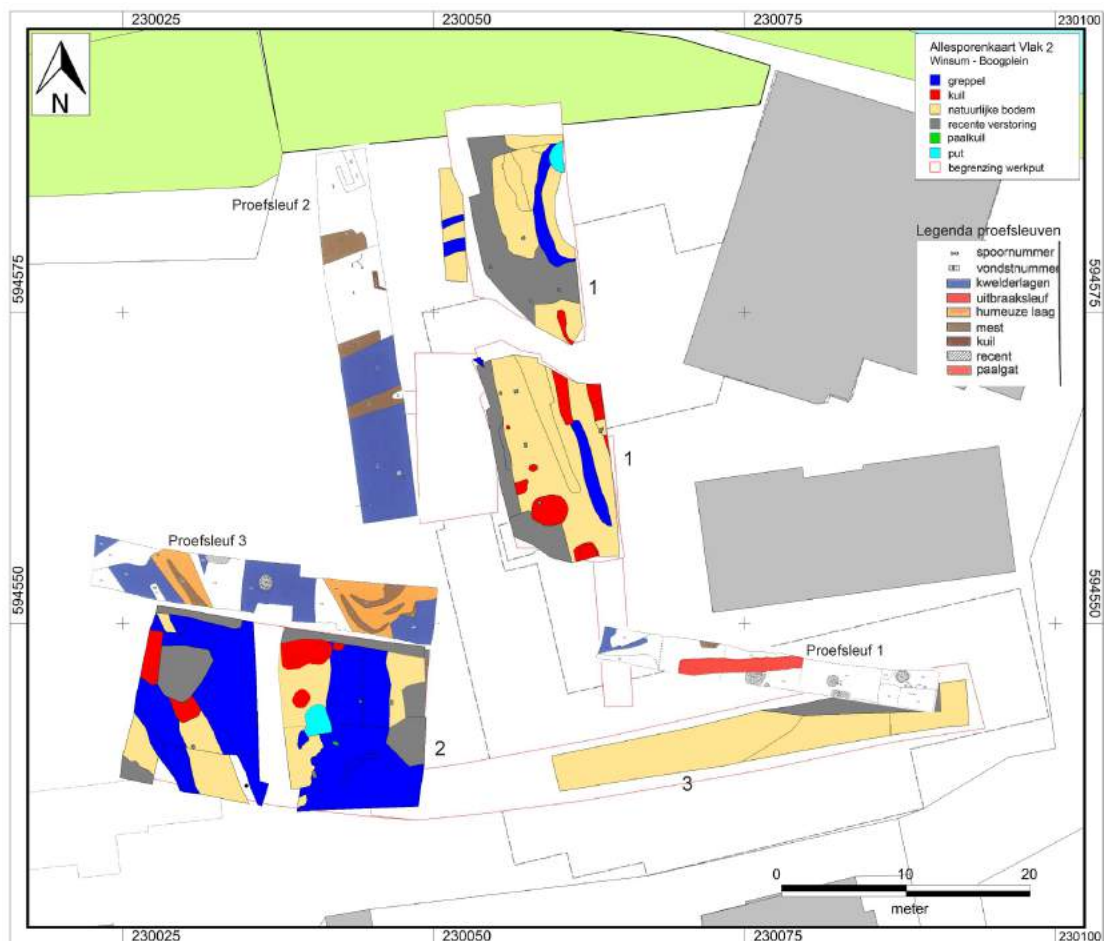
Figuur 52. Winsum, Boogplein: allesporenkaart van de opgraving met de drie proefsleuven uit het eerdere onderzoek erop geplot (bron proefsleuven: De Roller 2010).

In Figuur 52 zijn de sporen die tijdens het proefsleuvenonderzoek zijn aangetroffen, geplot op een kaart met de grondsporen van de opgraving. Alleen in proefsleuf 3 en opgravingsput 2 lijken enkele sporen door te lopen.

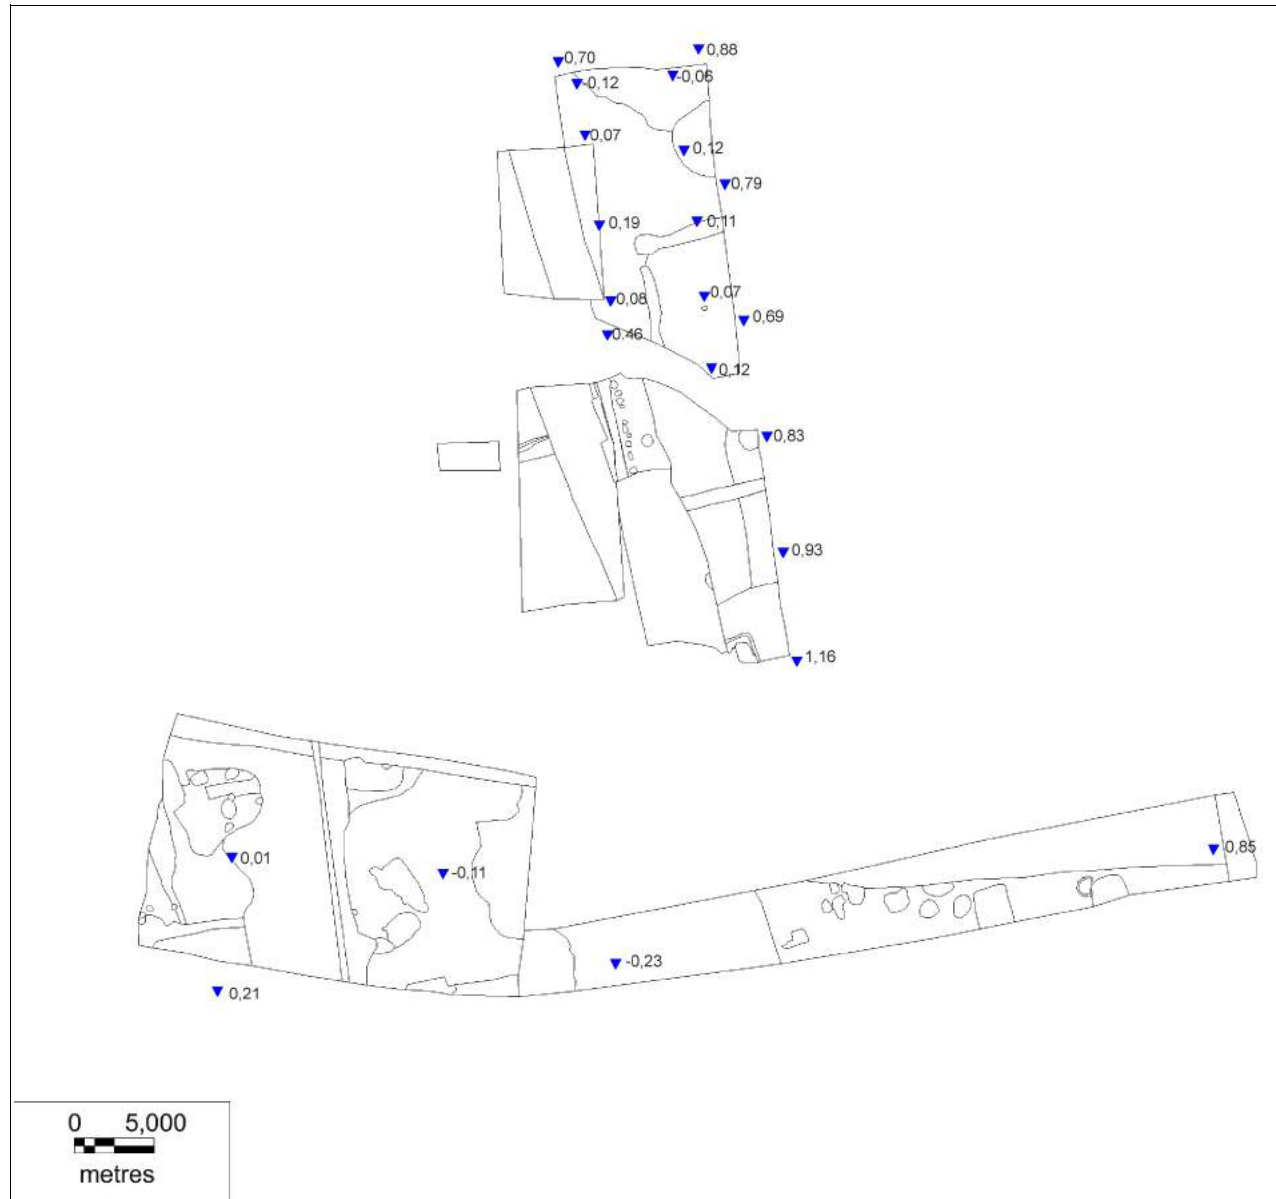
Hoogtes vlak 1. De cijfers naast de putten geven de hoogte van het maaiveld aan.

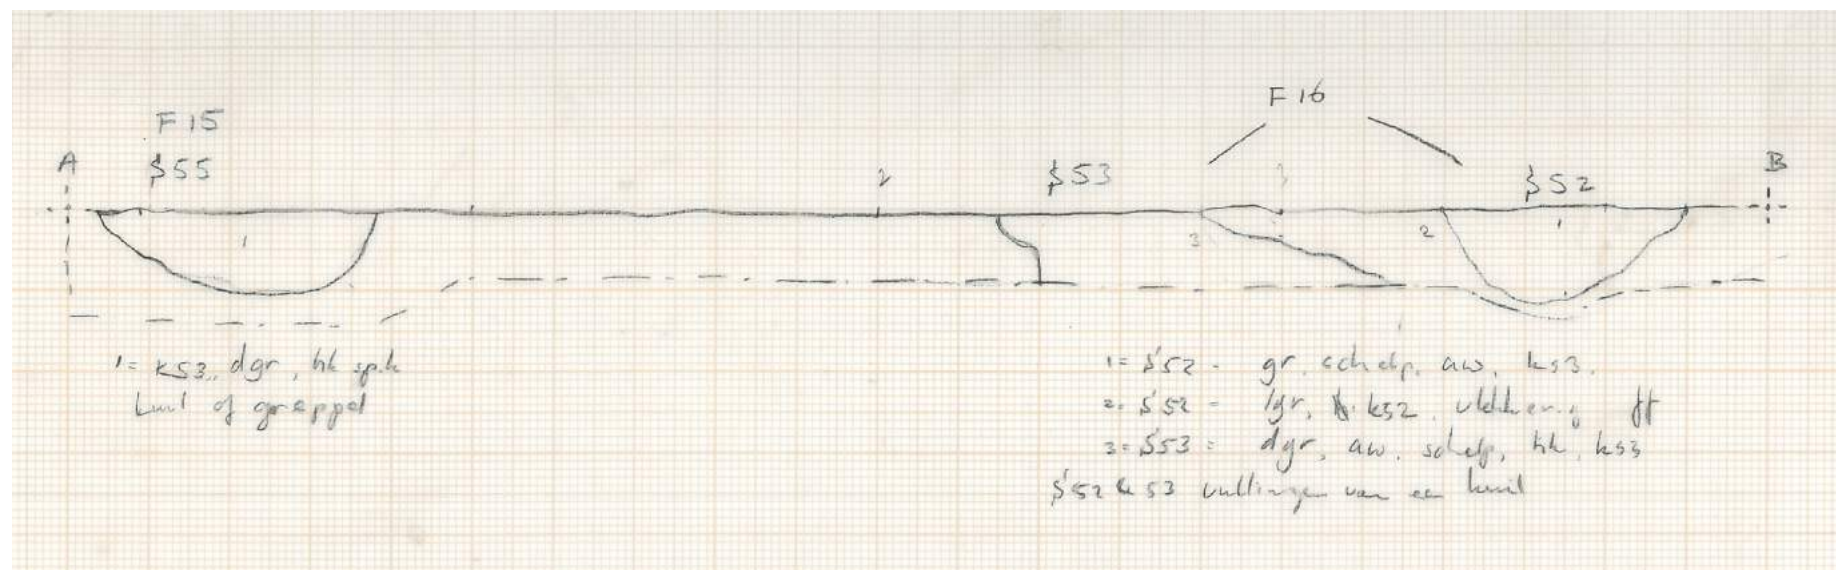
Veldtekeningen op millimeter papier van de coupes door sporen 55, 53 en 52 (boven) en 59, 57, 58 en 61 (onder).

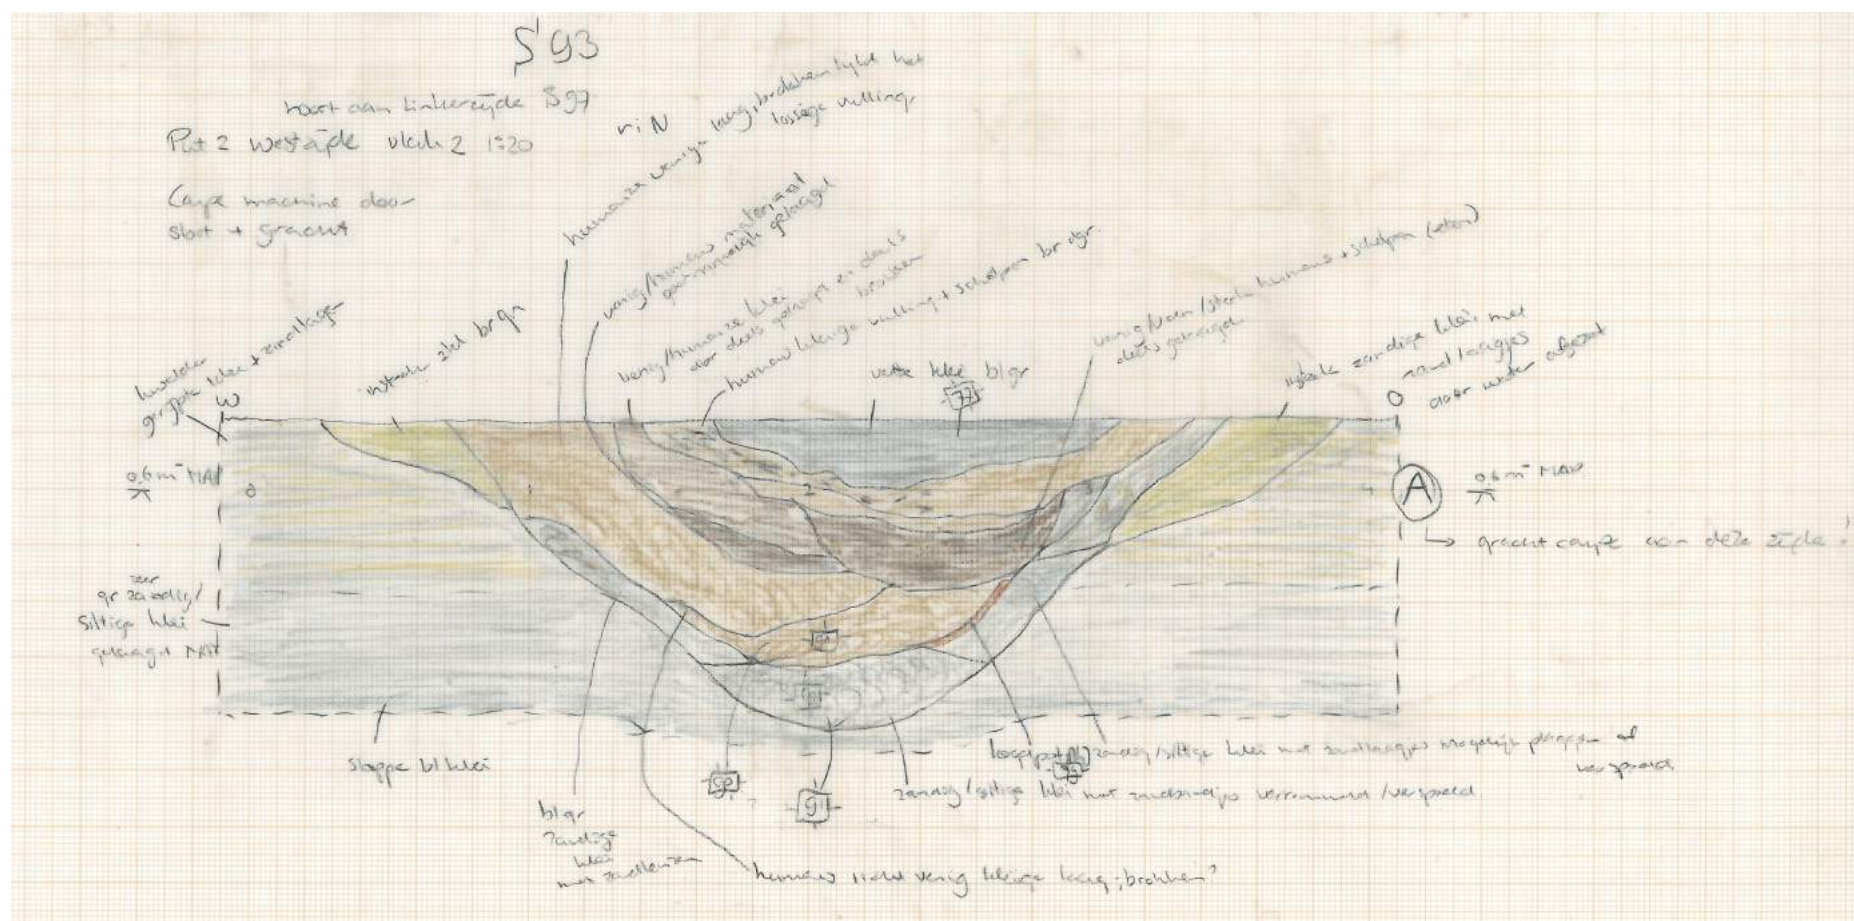
Veldtekeningen op millimeter papier van de coupes door sporen 60 (boven) en 93 (onder).

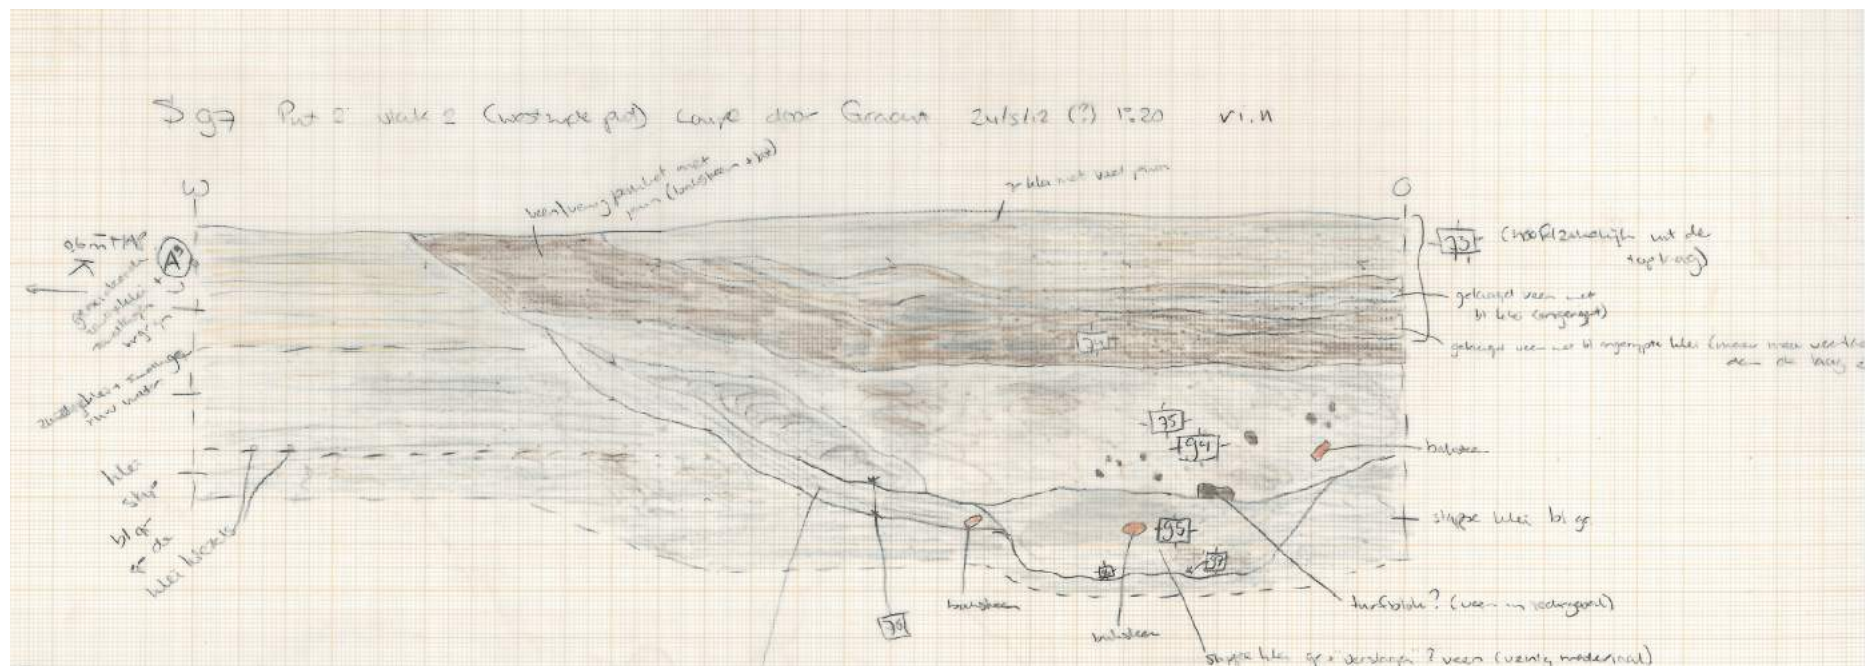
Veldtekening op millimeter papier van de coupe door spoor 97.
