bestemmingsplan Boogplein
Winsum

voorontwerp

gemeente
Het Hogeland

bestemmingsplan Bijlagen bij toelichting

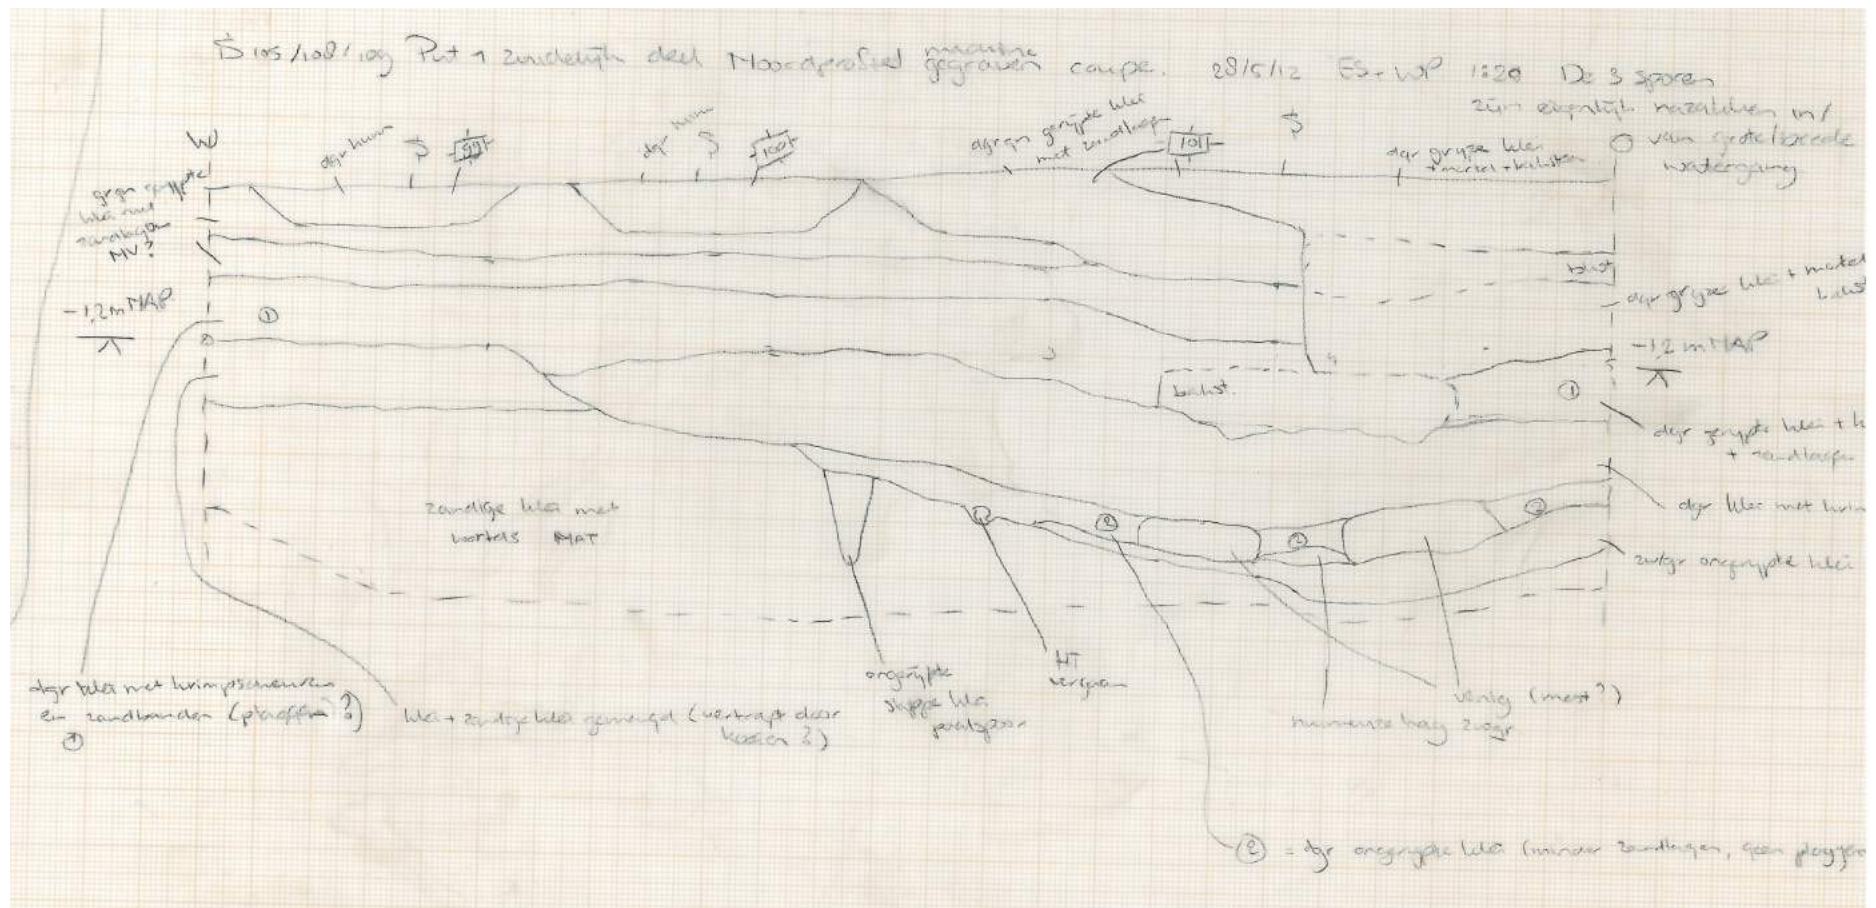
Veldtekening op millimeter papier van de coupe door sporen 105, 108 en 109 (noordprofiel van de machinale coupe).

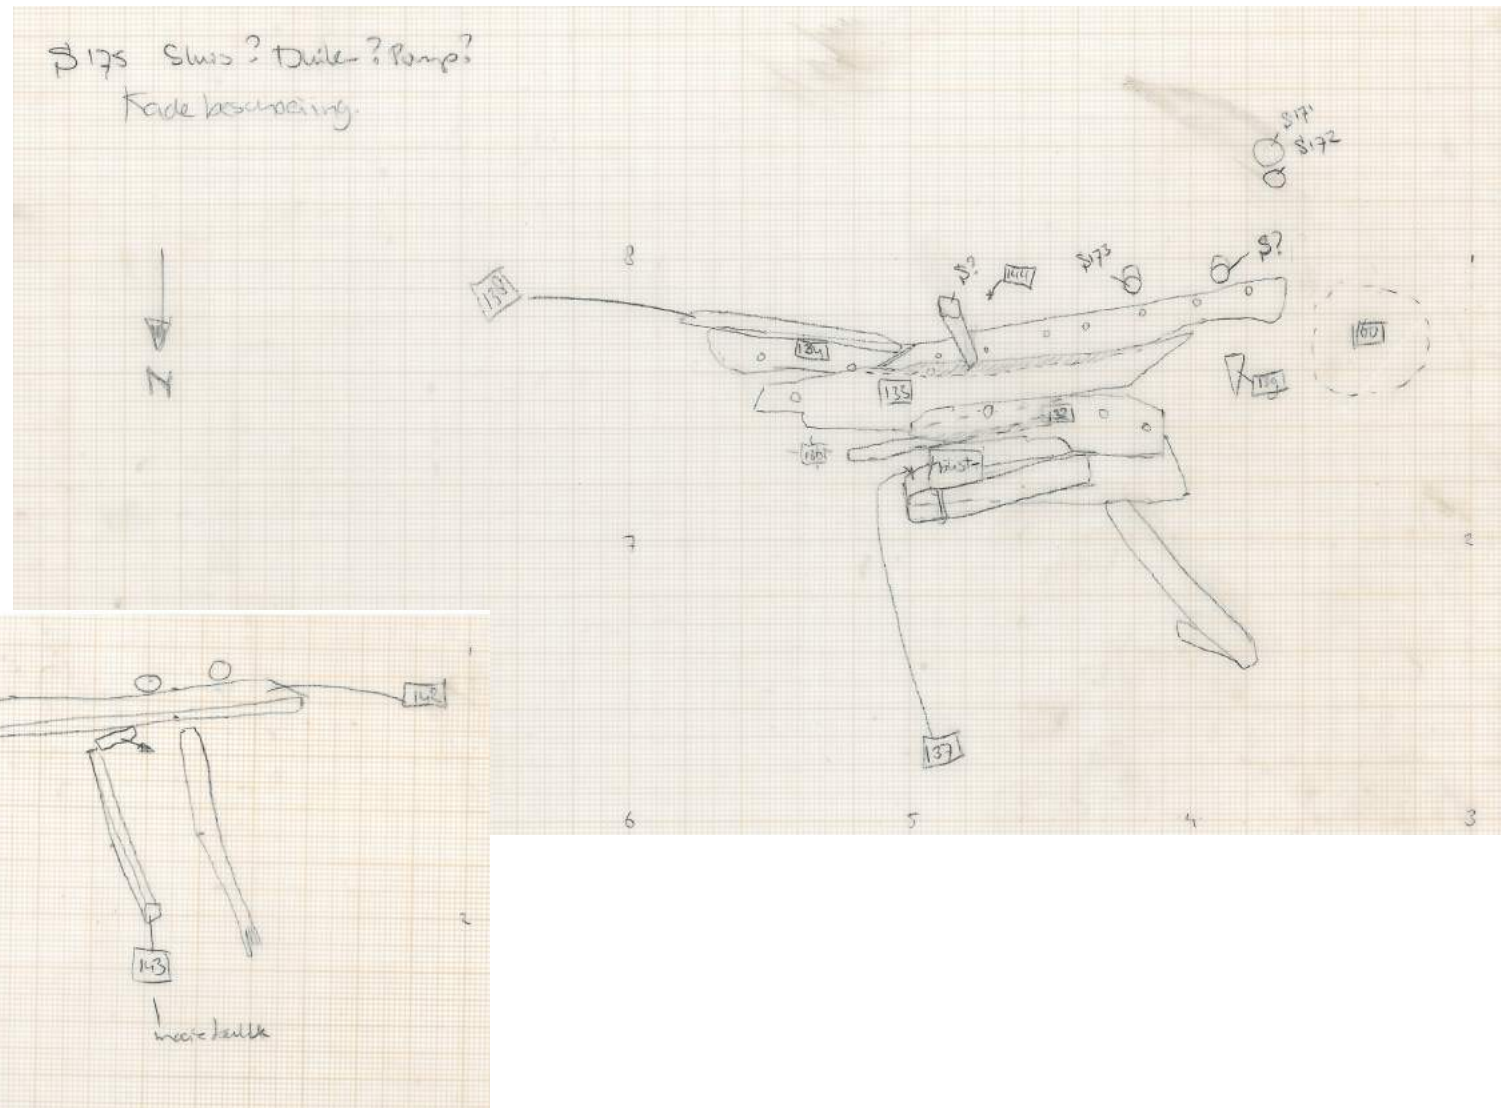
Veldtekeningen op millimeter papier van spoor 175.

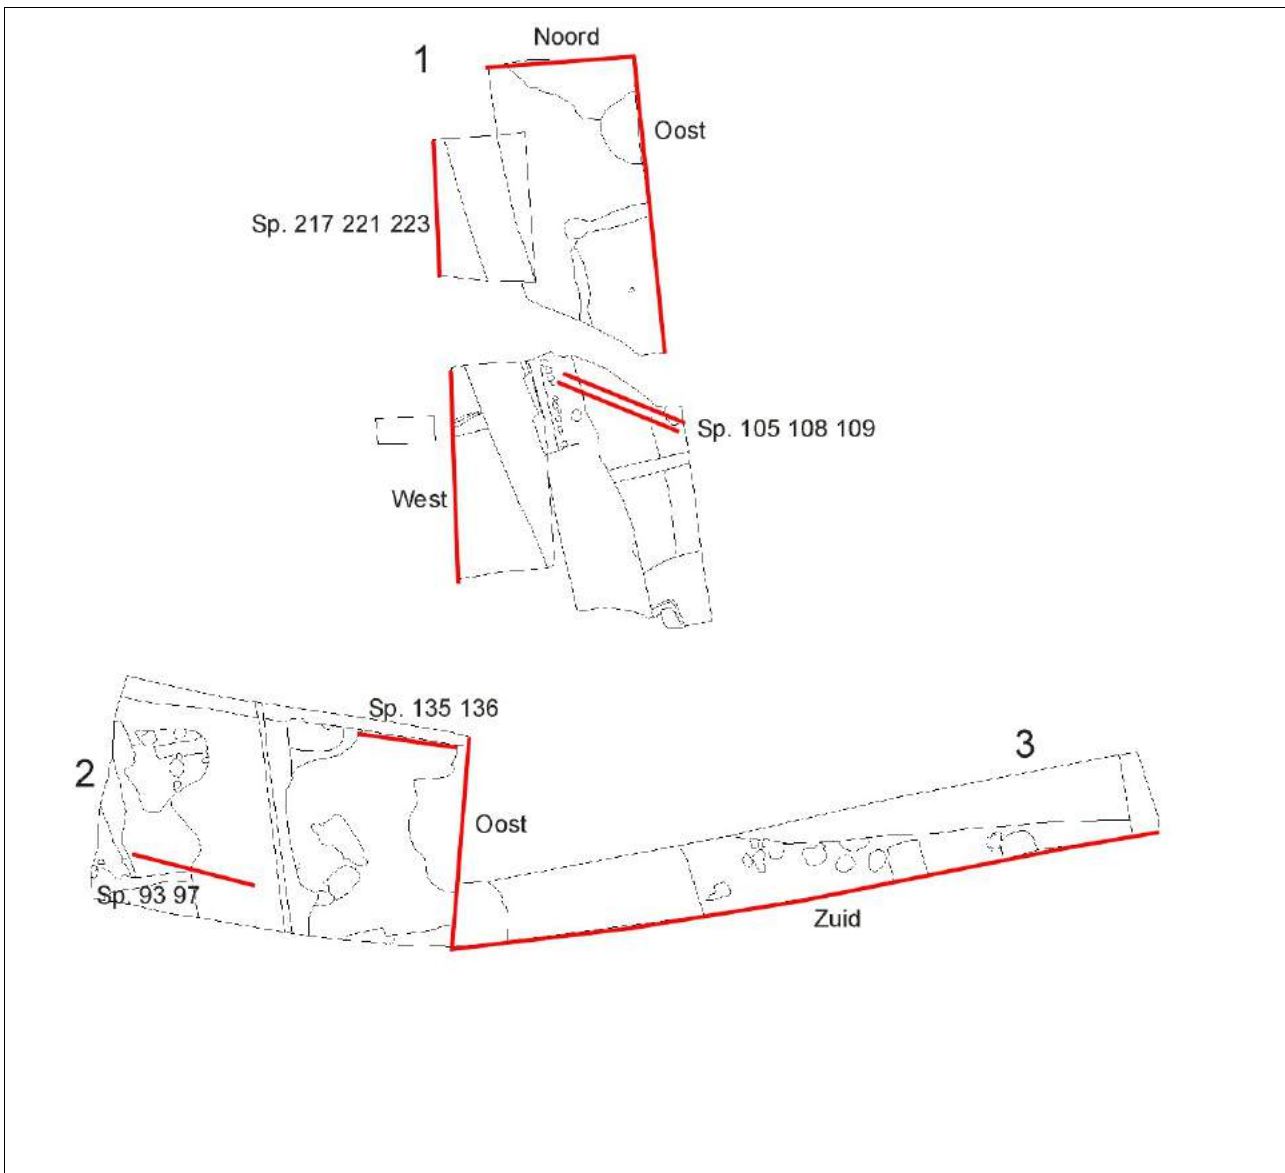
Overzicht van de locaties van gedocumenteerde profielen en coupes van grote grondsporen.

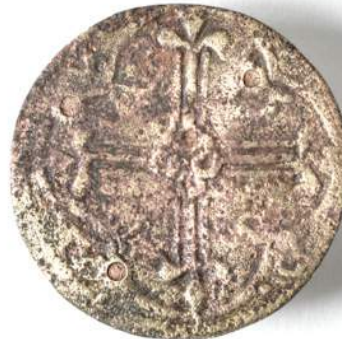
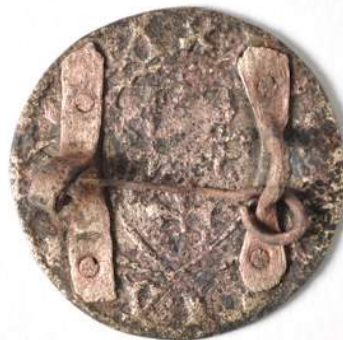
ANTEFIX
centimeter

(object na behandeling)

| werkzaamheden | <p>1 Het object is met behulp van scalpels, zachte penselen en ethanol ontdaan van vuil en de oppervlaktecorrosie die het originele oppervlak nog bedekte.</p> <p>2 De oppervlaktecorrosie is mechanisch verwijderd met behulp van scalpels en ethanol. Onder deze corrosie bevindt zich een stabiele wit/goudkleurige patina, waarschijnlijk ontstaan in een bodemcontext met zuurstofarm maar niet stilstaand water (om die reden wel aangeduid als rivierpatina). In een zuurstofarm milieu / milieu met lage redoxpotentiaal ontstaan kopersulfiden die zeer licht van kleur kunnen zijn, zelfs kunnen lijken op onaangetast rood koper, maar ook een kleur kunnen hebben die zwart of zwartblauw is. Opvallend is het geringe verschil in rode gloed tussen de munt en de naaldhouders. De naaldhouders zijn iets roder en hebben een afwijkend corrosiepatroon dat vooral zichtbaar is aan de naald: een vezelige oppervlaktestructuur. Deze structuur suggereert een voor deze bodemcontext minder geschikte samenstelling die heeft geresulteerd in een sterkere corrosie van de naald dan van de munt. Mogelijk zijn bestanddelen van de naald secundair afgezet op de munt (Cronyn, 1991, pp 213-230). Na reiniging is goed te zien hoe de munt op vier plaatsen is geperforeerd om de naaldhouders te kunnen bevestigen.</p> <p>3 De conditie van het object is stabiel. Het gewicht na behandeling is 6,1 gram. De diameter is 2,9 cm., de dikte van de munt 0,1 cm., en de hoogte van de fibula inclusief naaldhouders is 0,8 cm. De aan het verslag los toegevoegde foto's zonder maatbalk zijn genomen in tegenlicht ten behoeve van determinatie en geven een overdreven beeld van de kleur en toon van het object.</p> |

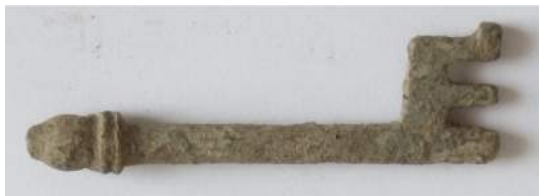
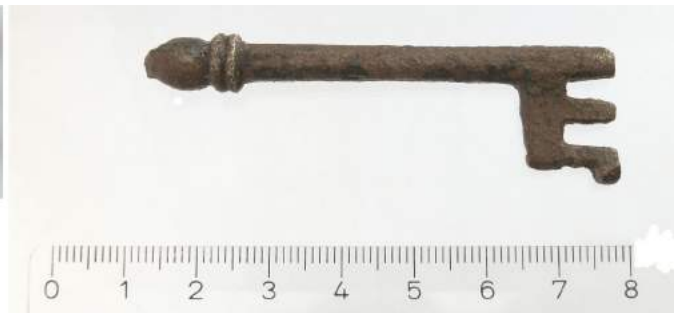
Vondstnummer 11 voor en na de behandeling.

| Vondst | Omschrijving | Materiaal | behandeling |
|---|---|---|---|
| 11 | Sleutel. Licht gecorrodeerd. Corrosie machinaal verwijderd. Baden in benzotriazole en afgedekt met paraloid en micro kristallijn was. | Koperlegering | 7-11-6-12 |
