BEDUM KERN LOCATIE BEDERAWALDA

bijlagenboek

gemeente Bedum, 26 maart 2014

bestemmingsplan Bedum Kern Locatie Bederawalda

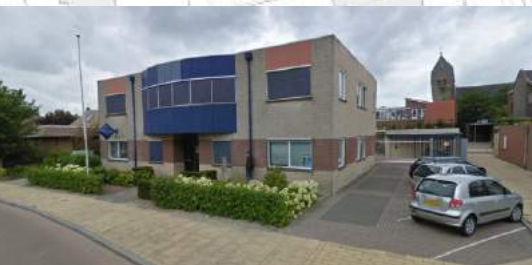
Bebouwing langs De Vlijt schermt het winkelgebied af.

Vanaf De Vlijt vormt het gebied een achterkant, die verscholen ligt achter naar binnengekeerde functies.

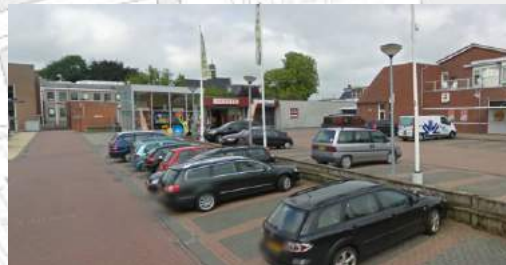
Het hoogteverschil van de historische Langwierde versnipperd ruimte en parkeren.

Het hoogteverschil als kenmerk van de langwierde is nog steeds aanwezig. Aan de noordzijde, ter plaatse van de omloop om de Waldfrieduskerk, is dit nog heel duidelijk zichtbaar en vormt het een grote ruimtelijke kwaliteit. Aan de zuidzijde, ter plaatse van de Kleine Straat, wordt het hoogteverschil in het midden van het parkeerterrein overbrugd hetgeen geen kwaliteit is maar veel eerder een probleem vormt.

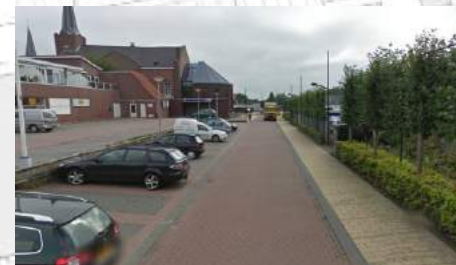
Door de achterkanten van de bebouwing langs De Vlijt ontbreekt samenhang en winkelrouting

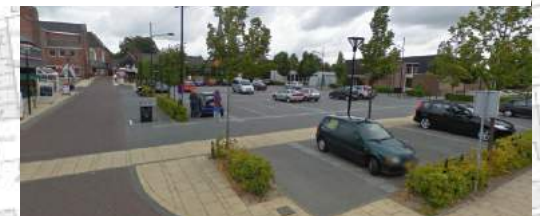
Afzijdig gelegen parkeervoorziening, met zwakke route naar de voorzieningen

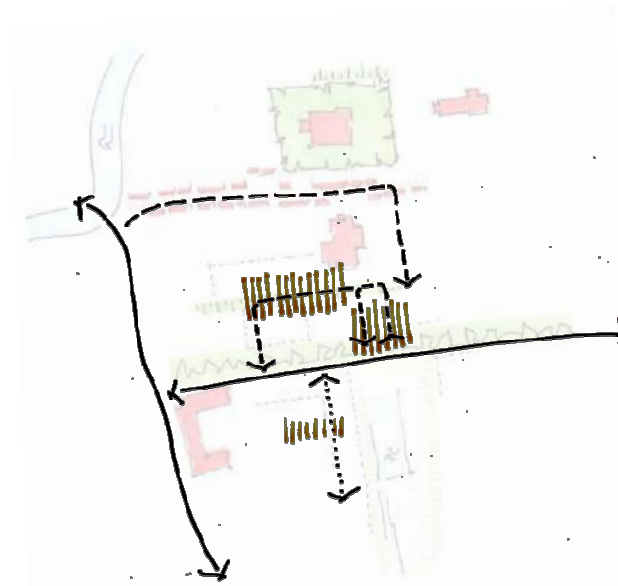
Verkeersstructuur

Momenteel wordt met name geparkeerd bij de bestemming. De bestemmingen vormen geen aaneengesloten front en missen daardoor deels onderlinge wisselwerking. De parkeerplaats langs De Vlijt ligt eigenlijk net buiten de winkelroute, waardoor deze met name de aangrenzende functies bedient. De Grotestraat wordt vanaf het parkeren bij de Super bereikt via de passage. Door het ontbreken van een (verleidelijke) alternatieve route is hier sprake van heen en weer lopen over dezelfde route.

Zoals aangegeven is bereikbaarheid is van essentieel belang voor de levensvatbaarheid van het kernwinkelgebied en het centrum. De Vlijt vormt de hoofdontsluiting van het centrum. Door het plaatselijk rechte trekken van de contour van de straat, komt deze dicht bij het centrum te liggen. Door inrichting van het straatprofiel kan noordelijk aansluiting worden gezocht bij het centrum, terwijl aan de zuidzijde ruimte ontstaat voor het voorzetten van de groene, laanachtige kwaliteit die de straat elders al heeft. Van belang blijft dat er verkeersremmende maatregelen ter plaatse van de scholen en het dorpsplein komen.

Kort parkeren voor bezoekers van het centrum wordt ten noorden van De Vlijt georganiseerd, in directe nabijheid van de voorzieningen. Het plein ten noorden van de Kleine Straat krijgt primair het parkeren toegewezen. Het plein ten zuiden van de Kleine Straat is primair verblijven met parkeermogelijkheid.

Langparkeren voor bezoekers en bewonersparkeren wordt ten zuiden van De Vlijt georganiseerd. Voor bewoners worden de plaatsen zo dicht mogelijk bij de woningen dan wel appartementen geplaatst. De inrichting dient zodanig te zijn dat de grootte van de parkeercapaciteit niet in de volle omvang wordt ervaren. Het streven is om hier een groene en bij voorkeur informele ruimte te maken.

De toevoer verloopt via De Vlijt. Bevoorrading vindt (zoveel mogelijk) plaats via de doorsteek naar de Kleine Straat of via de voorzijde van de winkels. Manoeuvreren dient tot het minimum te worden beperkt, vanuit het oogpunt van veiligheid.

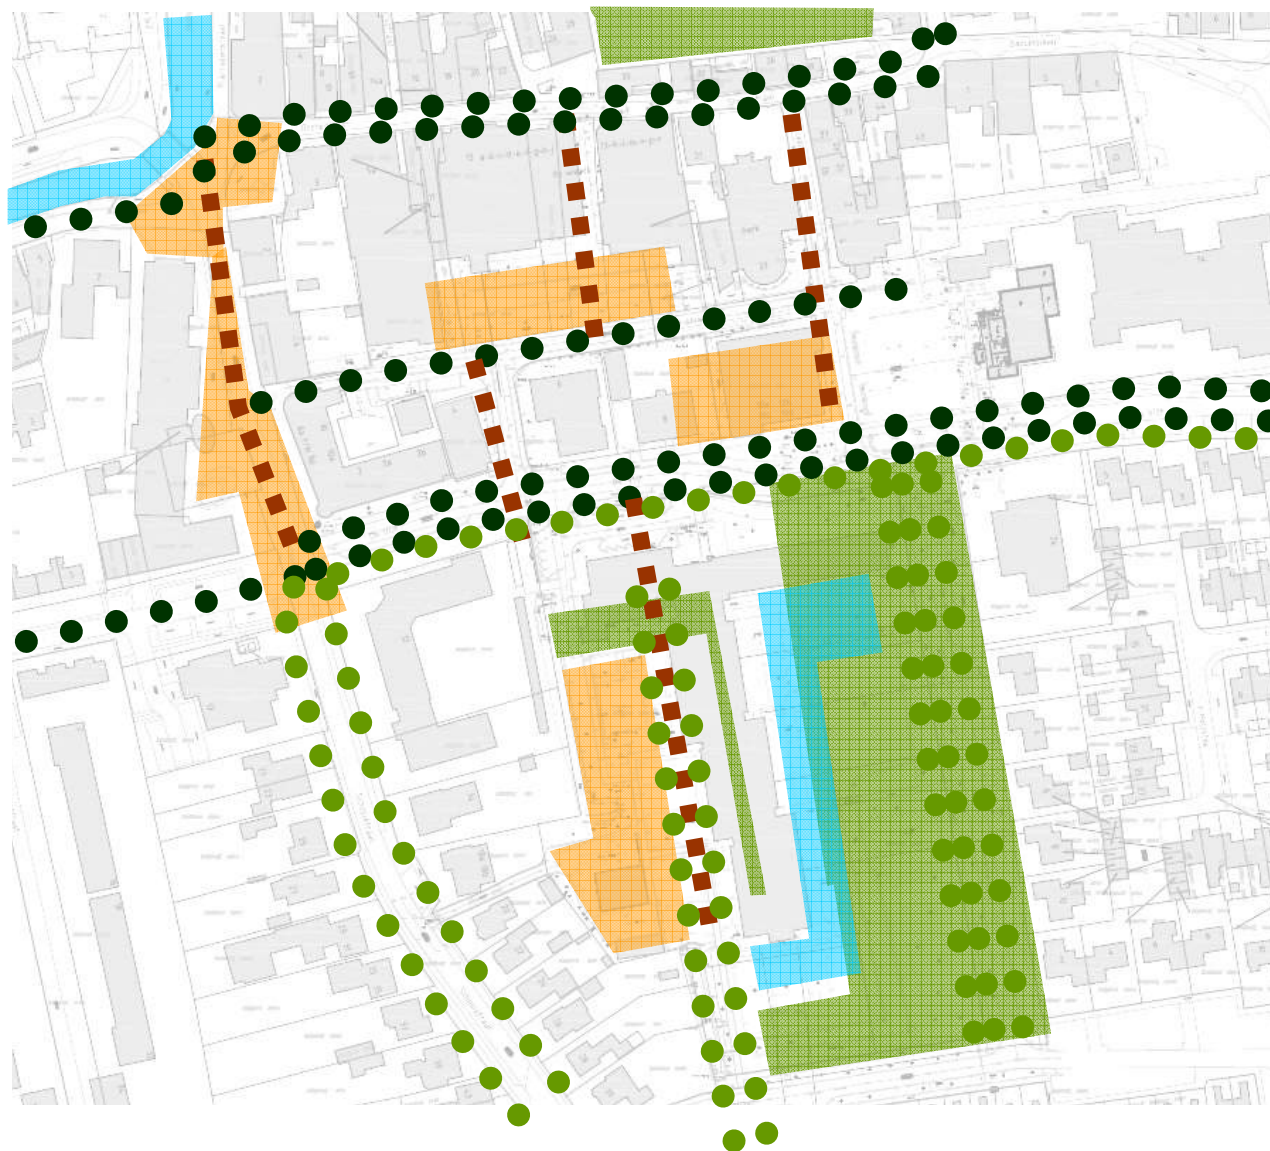
STRUCTUURSCHETS

De structuur van de Langwierde blijft herkenbaar in de historische oost-west verbindingen. Korte noord-west straatjes verbinden de verschillende pleinen met elkaar en vormen een verleidelijke en gevarieerde routes.

De doorgetrokken groene kwaliteit van De Vlijt vormt de overgang naar het verbinding naar het park. Onderstaande studie van het straatprofiel laat zien dat binnen het profiel er ruimte is om het park tot op De Vlijt te trekken, waardoor de nieuwbouw van Bederawalda rondom in het groen komt te staan.

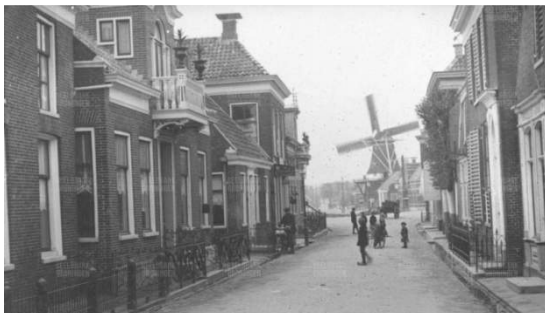
Centrumzijde

Gevels aansluiten bij het historische beeld van de Grotestraat (verticaal geled en individuele panden; wel schaalsprong van medio 1900 naar 2010)

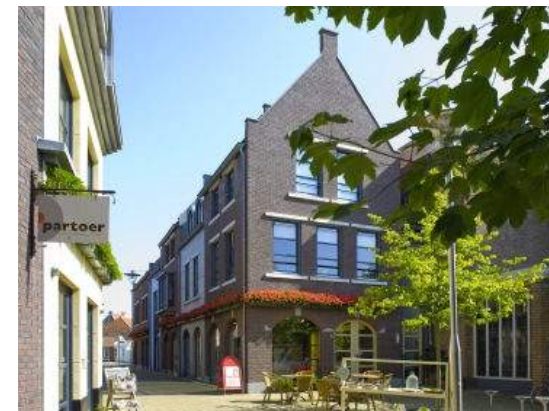
Centrumzijde

Gevels aansluiten bij het historische beeld van de Grotestraat, na schaalsprong

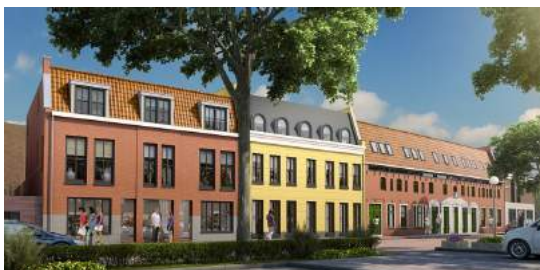
De Vlijt

Gevels met verticale geleiding, per deel individueel karakter en het geheel als ondersteuning van de openbare ruimte (omlijsting plein).

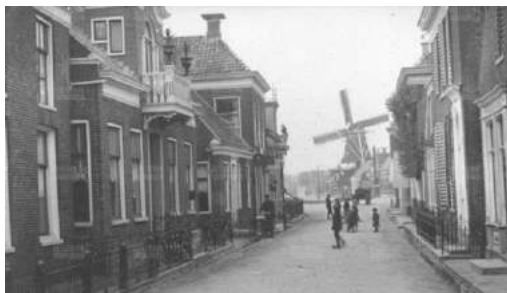
Centrumzijde

gevels aansluiten bij het historische beeld van de Grotestraat (verticaal geled en individuele panden; wel schaalsprong van medio 1900 naar 2010)

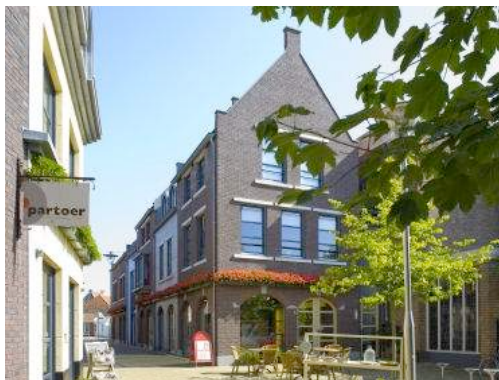
Centrumzijde

gevels aansluiten bij het historische beeld van de Grotestraat, na schaalsprong

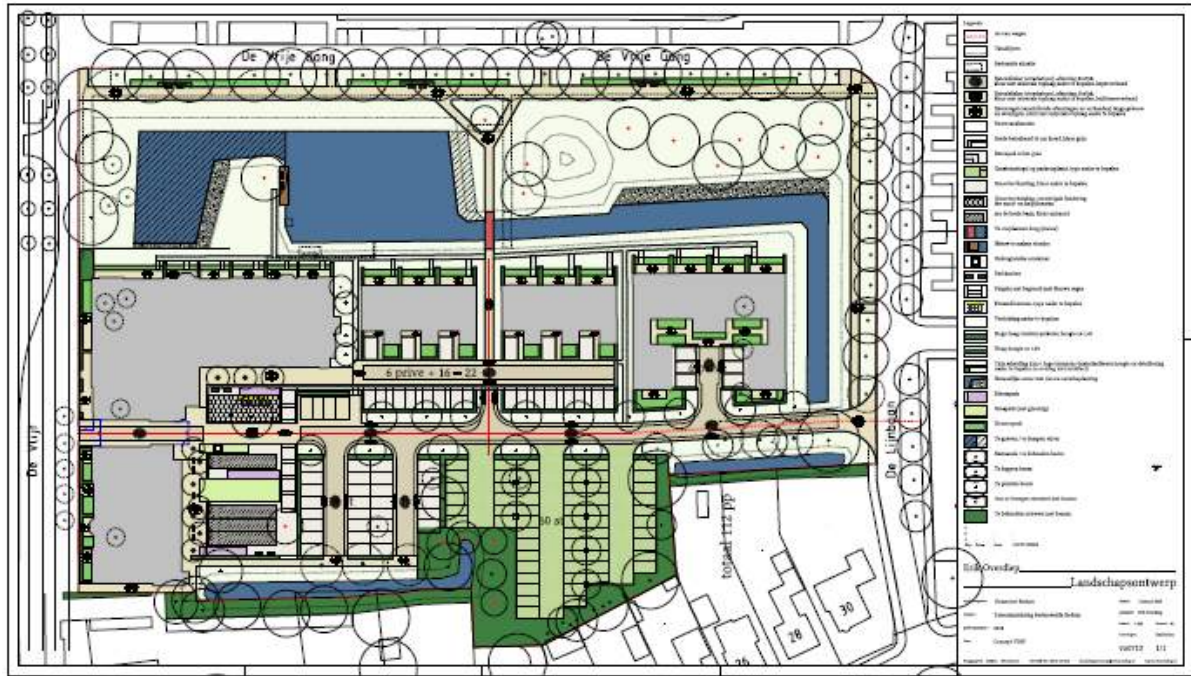
de nieuwe ontsluiting van Bederawalda met parkeren voor de bewoners, het lang parkeren voor het centrum en de nieuwe jeu-de-boules banen

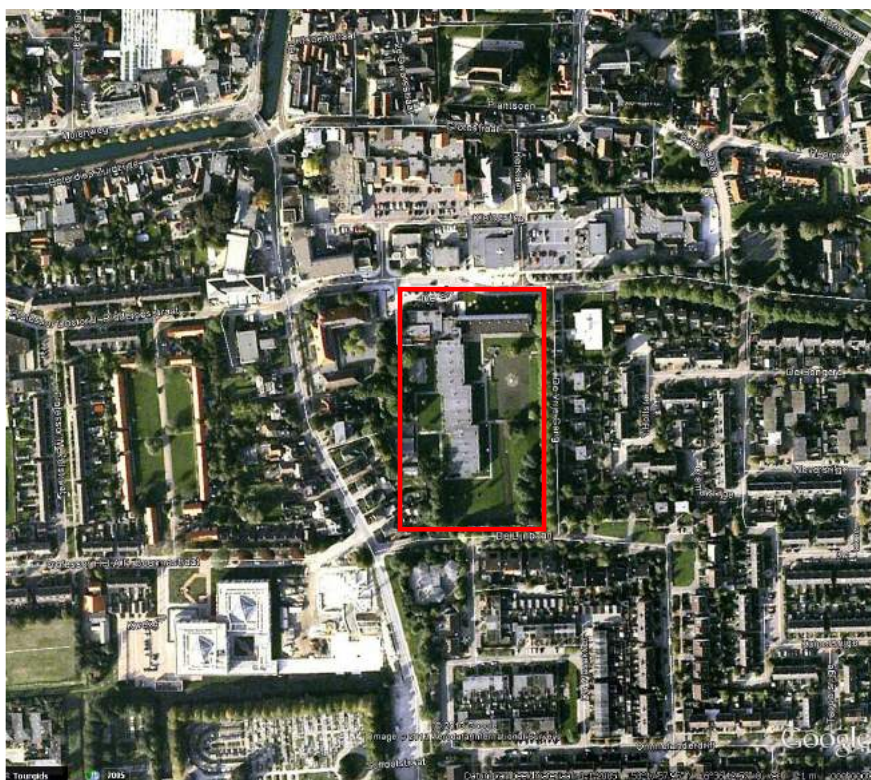
Figuur 1: De ligging van het complex, rood omlijnd (bron: Google Earth Pro).
