Briefrapportage

Datum: 23 januari 2018
Uw kenmerk:
Ons kenmerk: 170016

Betreft: Hydrologisch en sporttechnisch onderzoek hockey/korfbalveld
te Winsum

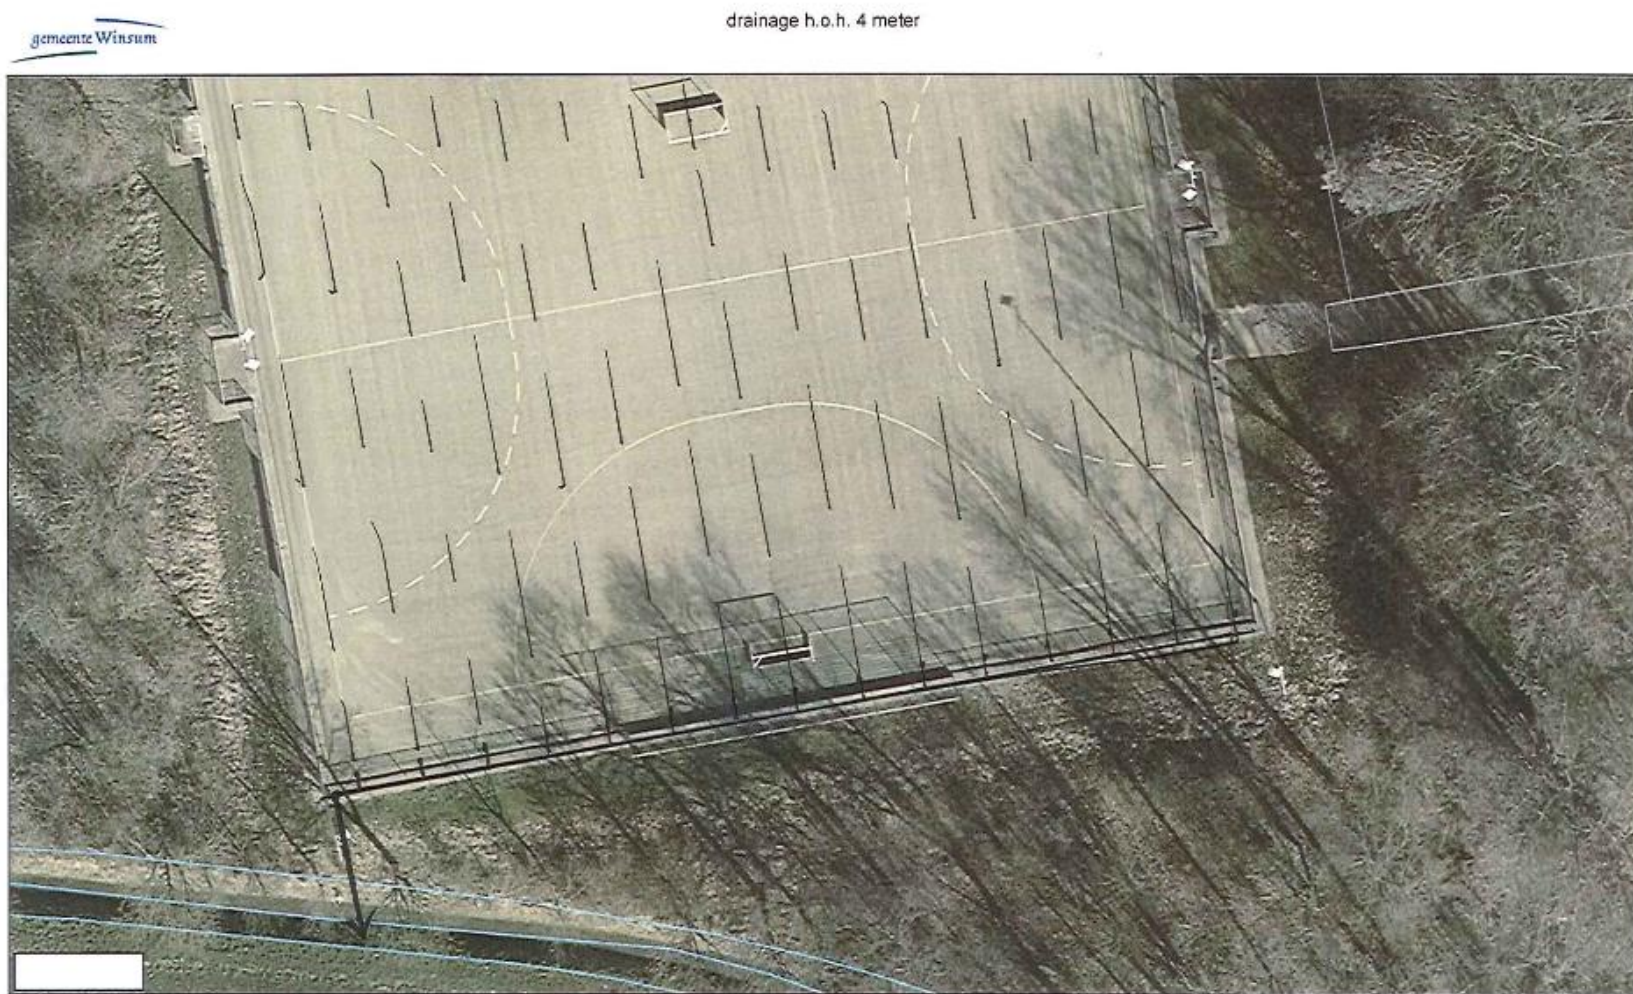
Tekening drainage ontwerp

- Veld is aangelegd in 2008;
- Samengesteld drainagestelsel is aanwezig 4 m hoh met verzamelleiding achter de zuidelijke achteruitloop onder de tegelverharding;
- Het veld is aangelegd met een tweezijdig dakprofiel van 0,05 m westelijk van de as en 0,04 m oostelijk van de as;
- Het drainagestelsel is in het voorjaar van 2017 doorgespoten. Hierbij is vrijkomen roest geconstateerd.

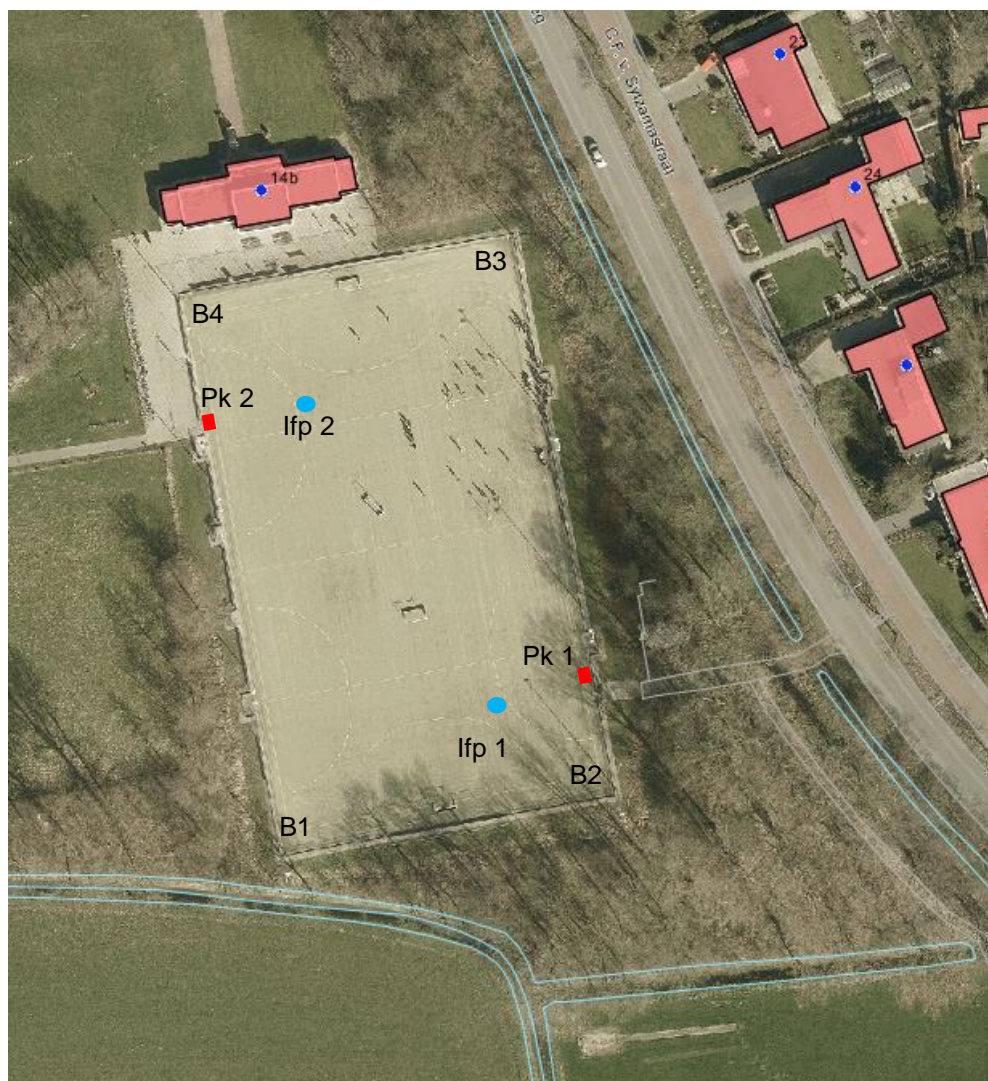
Boorgegevens

Diepte (cm –mv)	Omschrijving
0 - 2	zandkunstgras;
2 - 2	geovlies;
2 - 9	Zand-lava-rubber sporttechnische laag;
9 - 30	zand, fijn geel/wit;
30 - 55	zand, fijn grijs/blauw (verzadigd);
55 - 60	klei;
60 -	Einde boring

Onderkant drain aangetroffen op 0,46 m –maaiveld

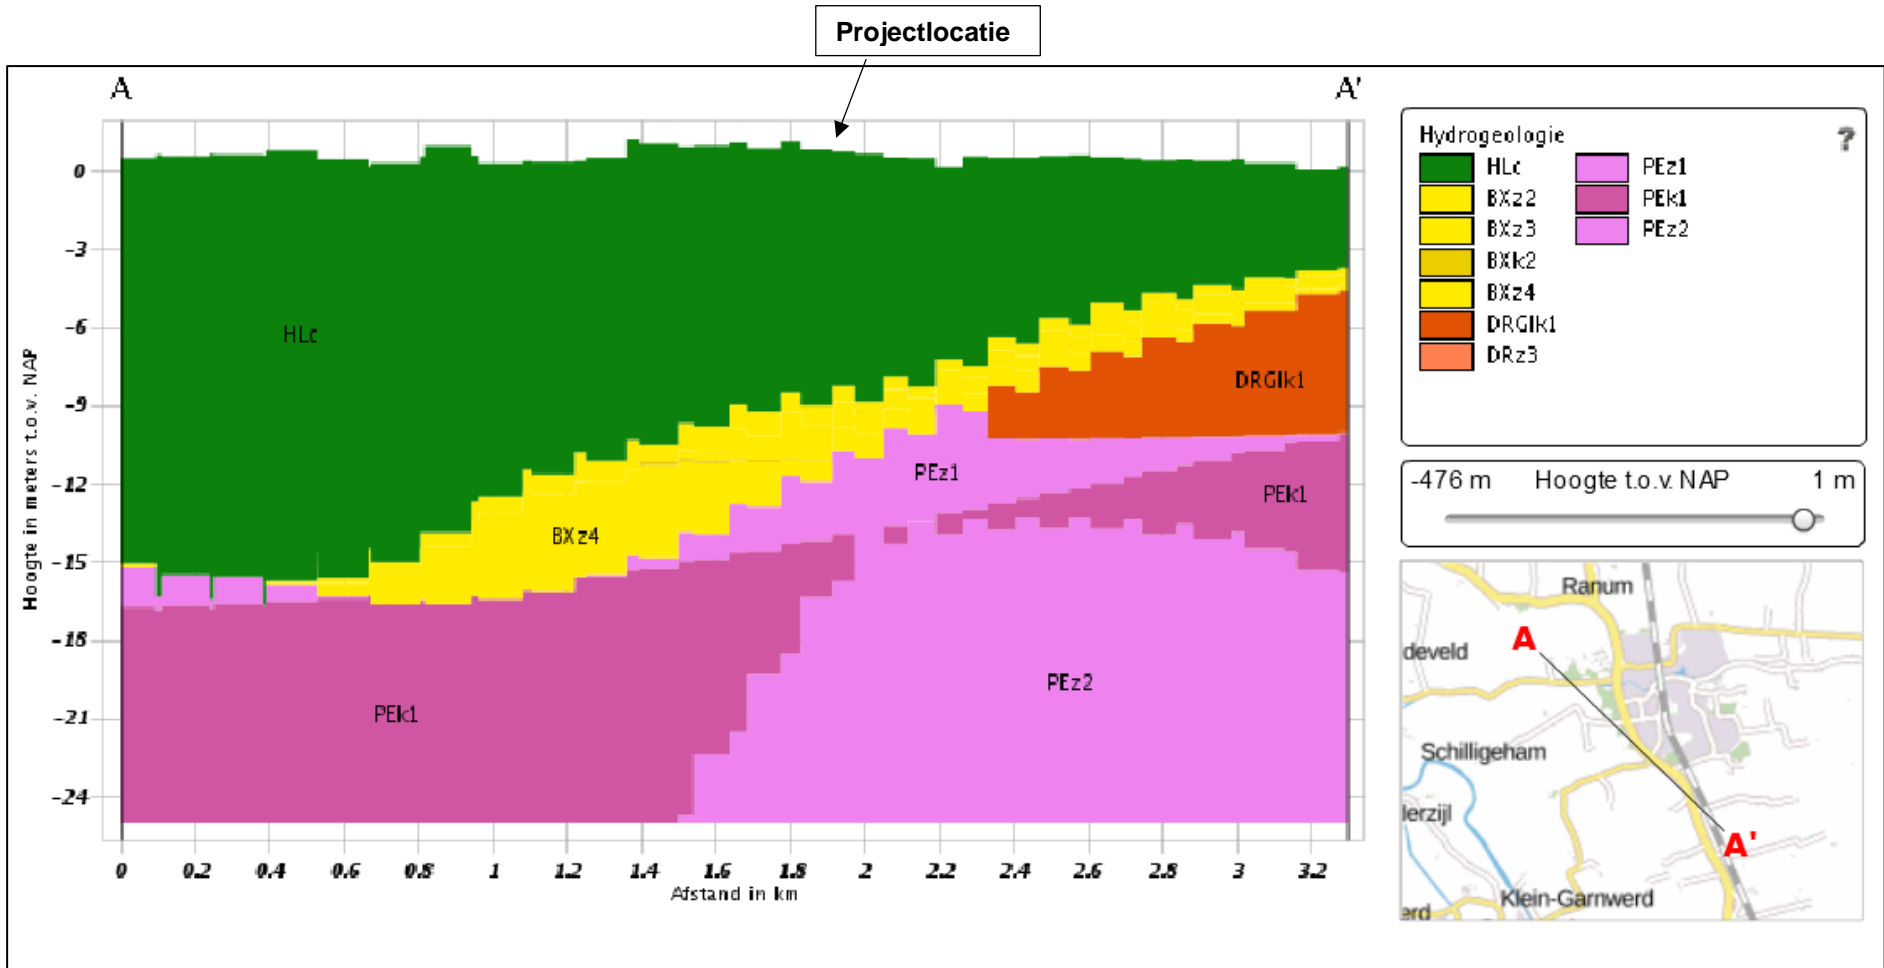
Geohydrologisch profiel

Bij de inspectie op 7 november jl. is gebleken dat de freatische grondwaterstand in de veldconstructie op circa 0,40 à 0,45 m –maaiveld was gelegen. Boven de drains was een capillair met vocht gevulde zone (veel vochtbindend vermogen) aanwezig tot 0,15 à 0,25 m –maaiveld. Niet uitgesloten kan worden dat het verhoogde vochtgehalte in de zandonderbouw mogelijk een instationaire situatie betrof als gevolg van recente neerslag. Op 19 januari 2018 is een vergelijkbare vochthoudende situatie aangetroffen.

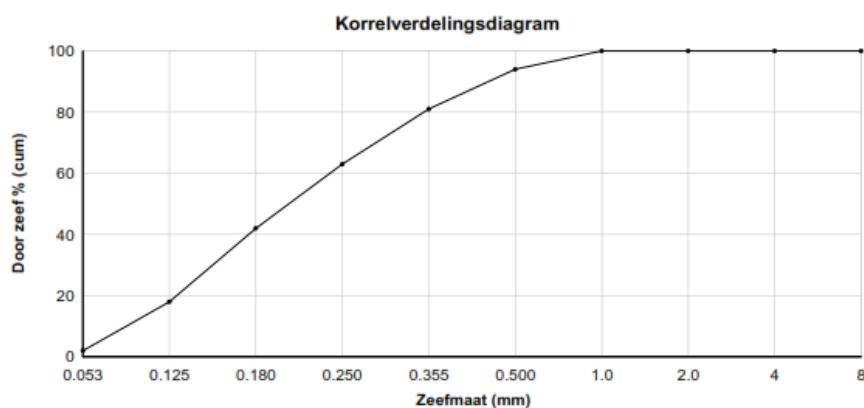
Laboratoriumanalyse zandonderbouw

Met een M50-cijfer van 210 μm en 2% aan delen $<53 \mu\text{m}$ en een waterdoorlatendheid van 6 m/etm is er onvoldoende aanleiding om de zandonderbouw te vervangen. Het grote vochtbindende karakter levert echter geen goede bijdrage aan het functioneren van de waterhuishouding in de veldconstructie.

Structuur	gesloten			Korrelverdeling	
Vorm	bol, hoekig en matig hoekig			< 8 mm	100 %
Vreemde bestanddelen	geen			< 4 mm	100 %
Coëfficiënten				< 2.0 mm	100 %
Krommingscoëfficiënt	1			< 1.0 mm	100 %
Gelijkmatigheidscoëfficiënt	2			< 0.500 mm	94 %
Kalk	< 0.1	%		< 0.355 mm	81 %
Korrelafmeting	0-1	mm		< 0.250 mm	63 %
Leem	2.2	%		< 0.180 mm	42 %
M50	210			< 0.125 mm	18 %
Organische stof	< 0.2	%		< 0.053 mm	2 %

Conclusie: Een monster onderbouwdrainzand dat voor de uitgevoerde testen voldoet aan de norm NOCNSF-M3.c.
